SLUTTRAPPORT

KiK
Nordreisa kommune

NØRDTROMS
MUSEUM

JANUAR 2017

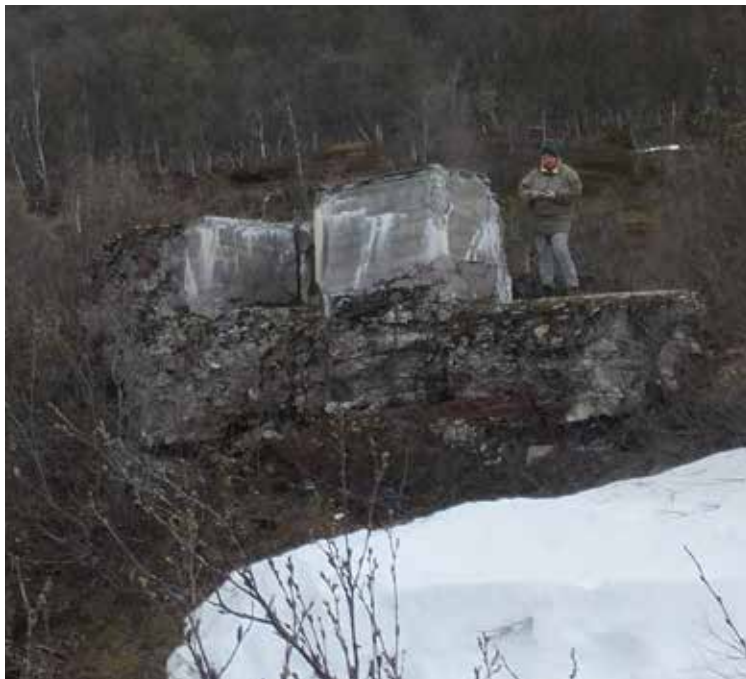
Lite er bevart av kommandobunkeren som ble sprengt under tilbaketrekningen fra Fallvika i mai 1945. På den ene betongblokken sees imidlertid fremdeles restene etter et påmalt jernkors.

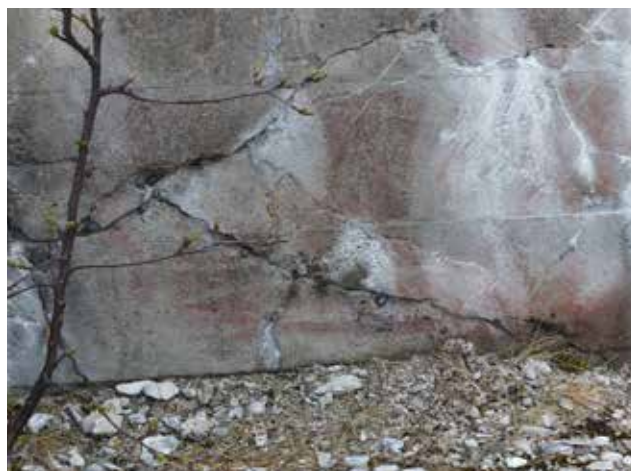
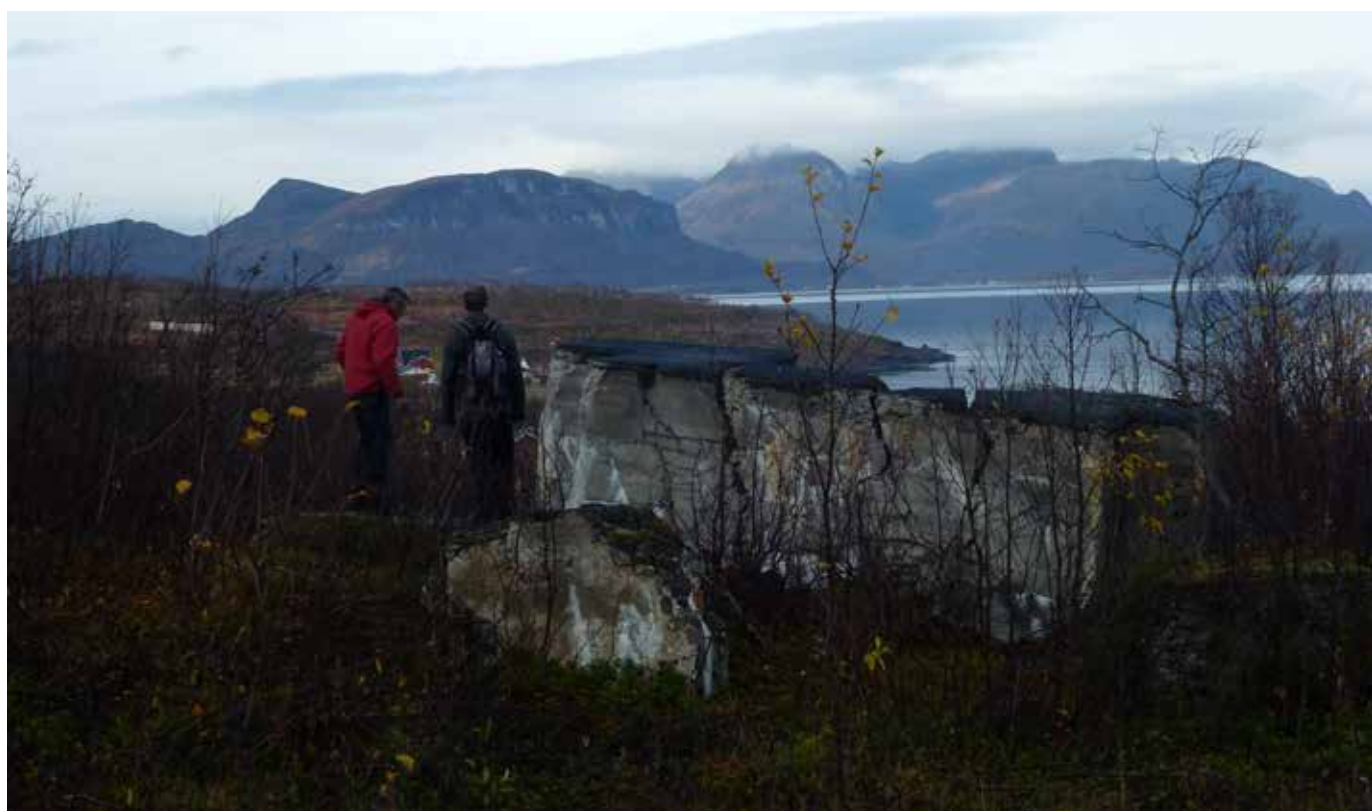
Kommandobunkeren ble plassert slik at den hadde fritt utsyn. I Fallvika lå kommandobunkeren på en høyde over selve kystfortet. Bunkeren har vært nedgravd, slik at kun en liten del ville vært synlig over bakken. Kamouflasje i form av vegetasjon og torv var vanlig. Veggene har vært mellom 1m og 2m tykke av armert betong, og har trolig vært kledd med trevirke innvendig for å forhindre at betongdeler løsnet og forårsaket skade ved eventuelle angrep. Kommandobunkeren er registrert som kulturminne nummer KOM1942-015-023

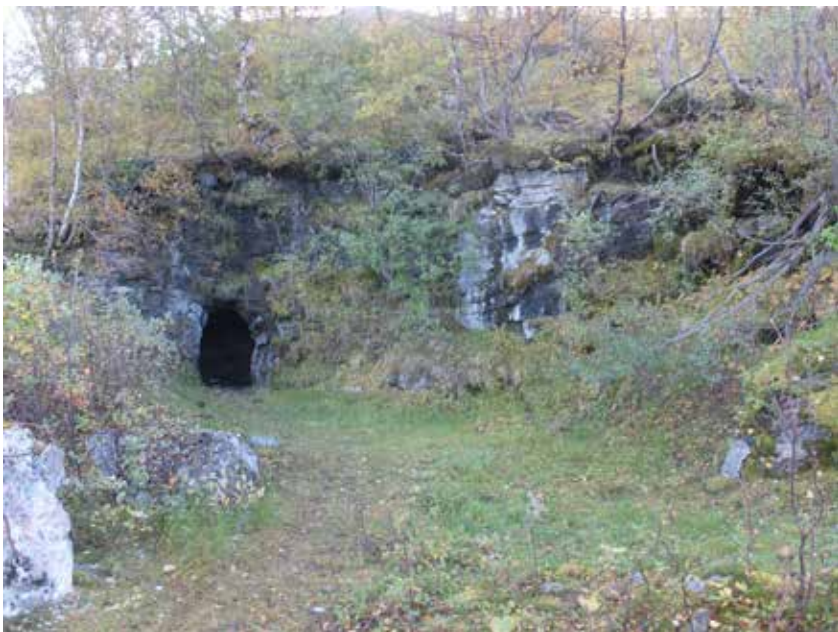
Inngangen til det ene av to fjellanlegg i Fallvika. I forgrunnen til venstre skimtes deler av en stor betongblokk som har falt ned her da kommandobunkeren som ligger på oversiden av fjellanlegget ble sprengt.

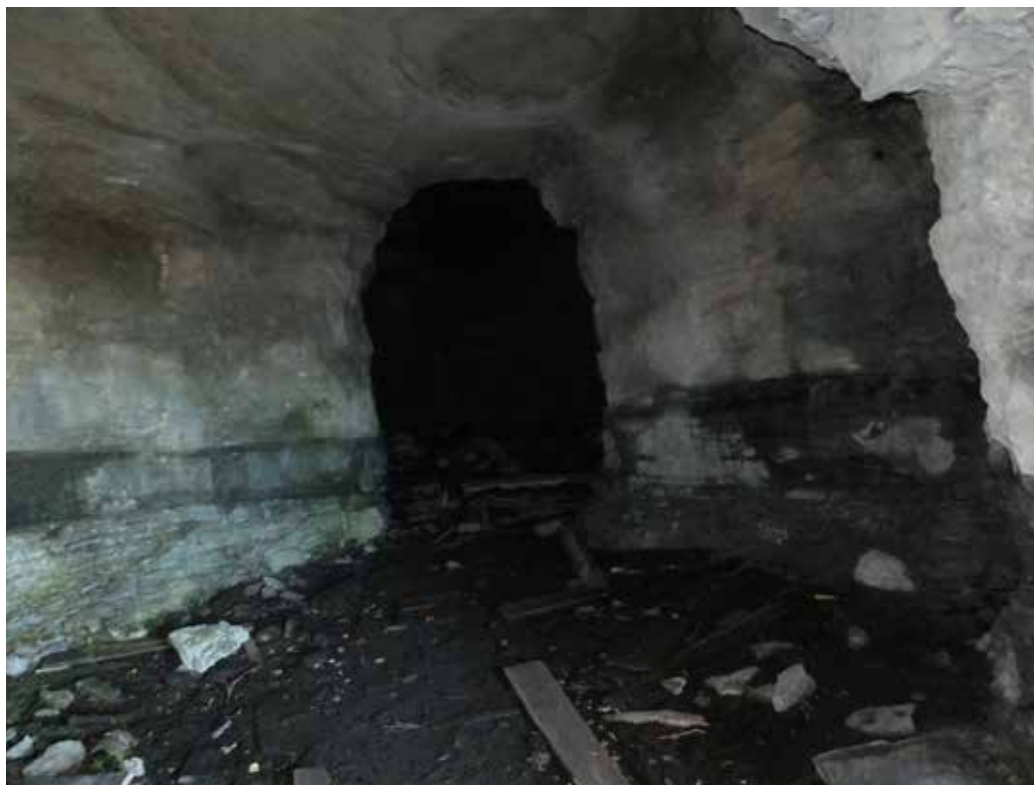
Av de to fjellanleggene, er det østligste fjellanlegget tørt og fremstår som svært godt bevart. Det vestlige, nær brakken, er fylt med vann som har trengt inn i hula og ble derfor ikke befart innvendig. Det østlige fjellanlegget har høy formidlingsverdi, men det har imidlertid ikke blitt gjennomført sikringsvurderinger av kvalifiserte personer. Potensielle sikringstiltak inkluderer fjerning av eventuelle løse stein fra tak, samt rydde gangene for allerede nedfalte steiner og en generell vurdering av ferdsel gjennom fjellanleggene. Det kan derfor ikke anbefales å benytte fjellanleggene i en formidlingssammenheng på nåværende tidspunkt, men fjellanleggene har et stort potensiale i en slik sammenheng. Dette kan vurderes som et separat prosjekt og eventuelt samarbeidsprosjekt med museum eller andre grupper lokalt. Tilskudd til tiltak som dette vil være mulig gjennom for eksempel Stiftelsen Uni eller kulturminnefondet.

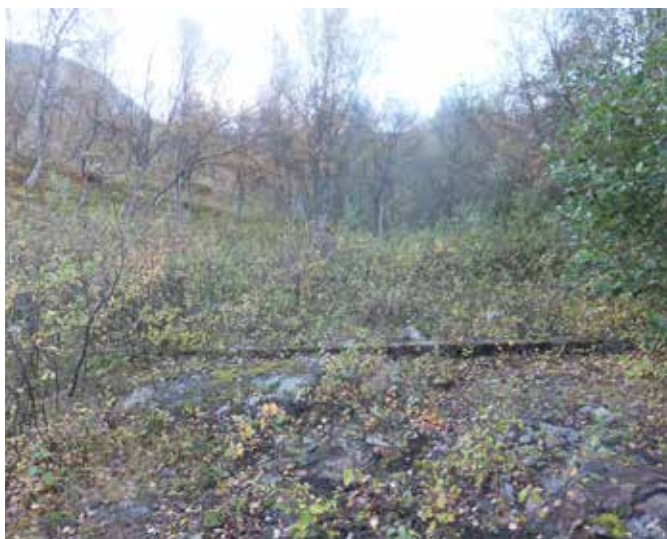
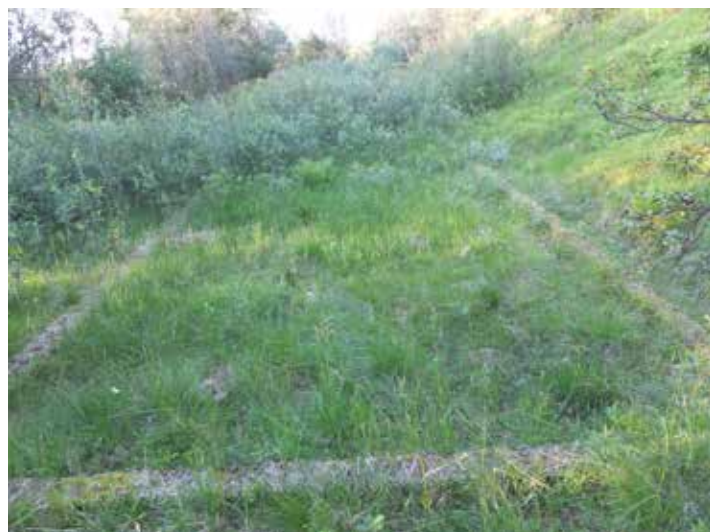
Ved det østlige fjellanlegget ble det registrert tuftene etter en brakke beregnet på 100 menn (KOM1942-015-012). Trolig har dette vært en brakke bygget av ferdigproduserte brakkeflak. I dag er kun grunnmuren i betong, samt trappeinngangen i vest synlig. Tufta er svært gjengrodd av bjørkekratt, som gjør det relativt vanskelig å se tufta sommerstid.

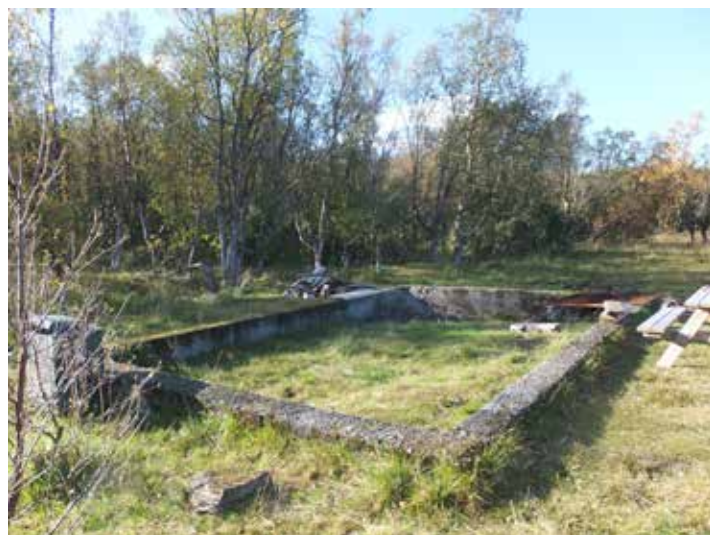
Kom1942-015-001 (til høyre) stod opprinnelig på Buktevoll i Storvik som et midtgangshus med kjøkken i midten, stue i den ene enden og kammer i den andre enden. Huset hadde også loft. I 1942/43 ble huset rekvirert av tyskerne, som delte huset i to og tok med seg 2/3 deler til Fallvika. Etter krigen stod denne bygningen og ble flyttet tilbake til Buktevoll og ble brukt som husvære. I Fallvika har trolig huset vært brukt som kontorer, eventuelt offisersbolig. Grunnmuren etter huset står fremdeles igjen i Fallvika.

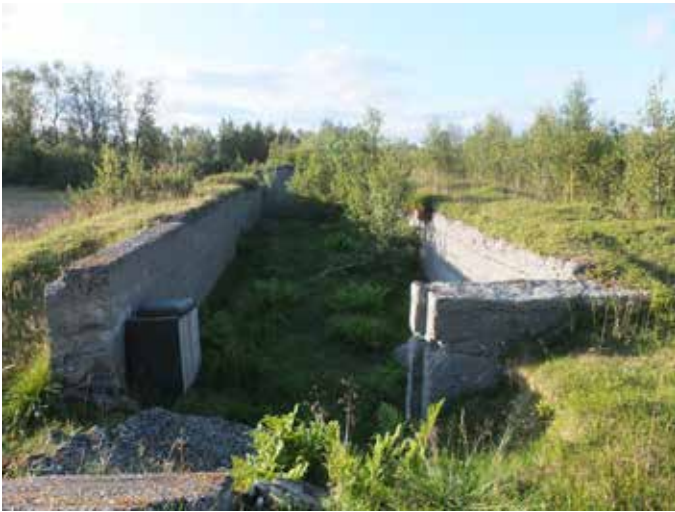
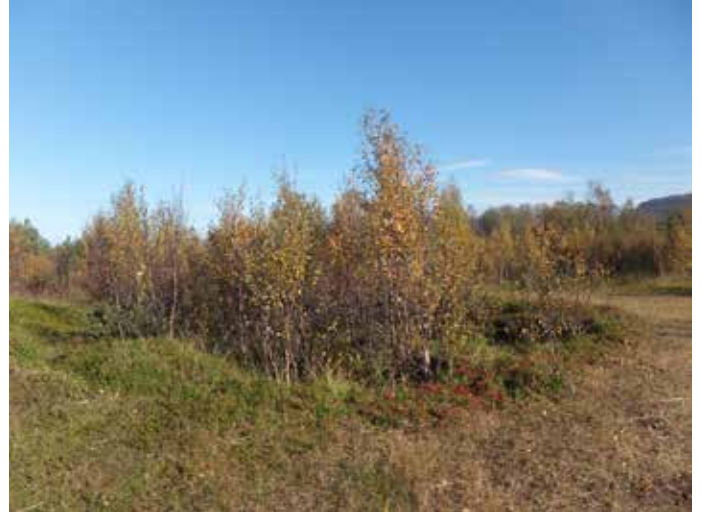
KOM1942-015-002 til høyre og KOM1942-015-003 er to parallelle tufter 20m nord for tuft 001 på lokaliteten. Begge disse har trolig vært lagerbygninger for oppbevaring av mat. Tuftene er lange og smale, og gravd ned i bakken med jordvoller kastet opp langs betongvegger. Disse ligger 20m øst for messebygningen og kjøkkenet (KOM1942-014-004) som beskrives under.

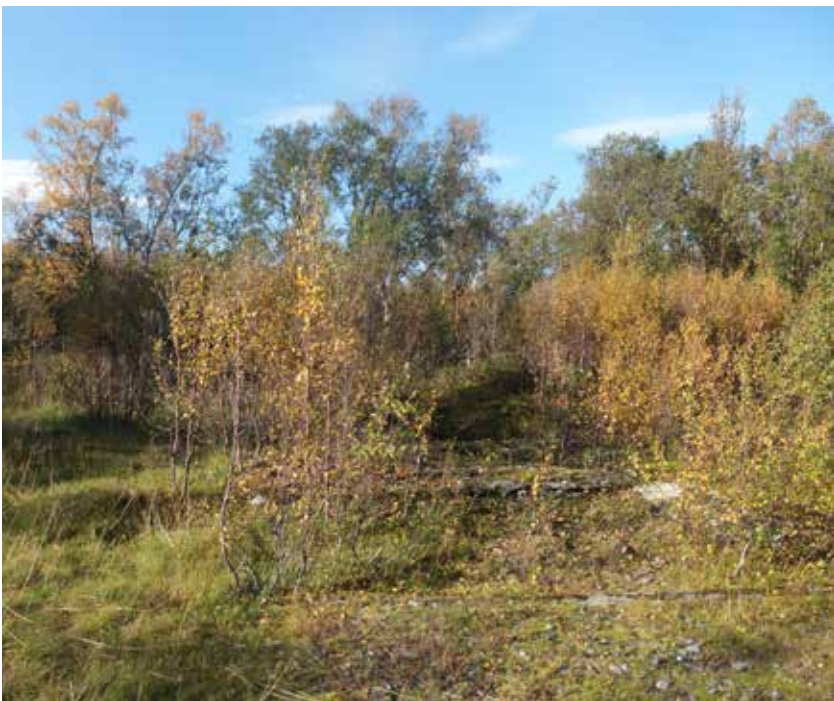
Messebygningen er i ferd med å gro igjen, men fremdeles er grunnmurene i betong synlig, og tuftas form kan også sees gjennom vegetasjonsendring som illustrert på bildet over til høyre. Den nordlige delen har trolig fungert som spisesal, mens den sørlige delen bærer preg av å ha vært et kjøkken med betongguly, drenering og avløp i gulvet som vist på bildet til høyre. Tufta er av samme størrelse som sanitetsbygget og 100-mannsbrakken.

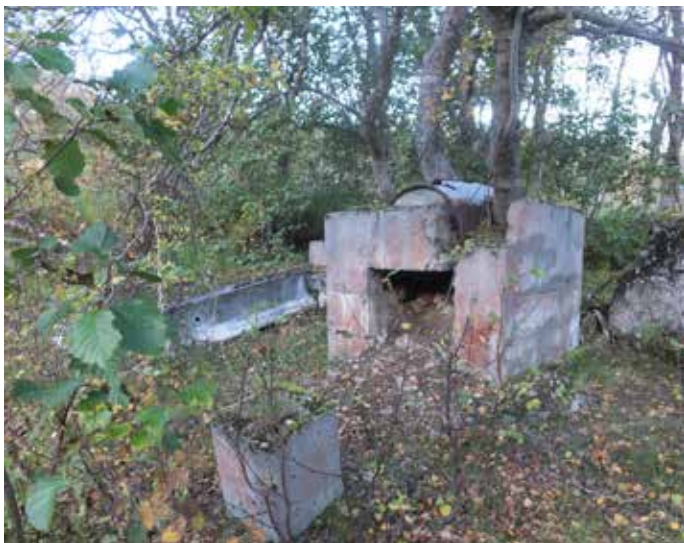
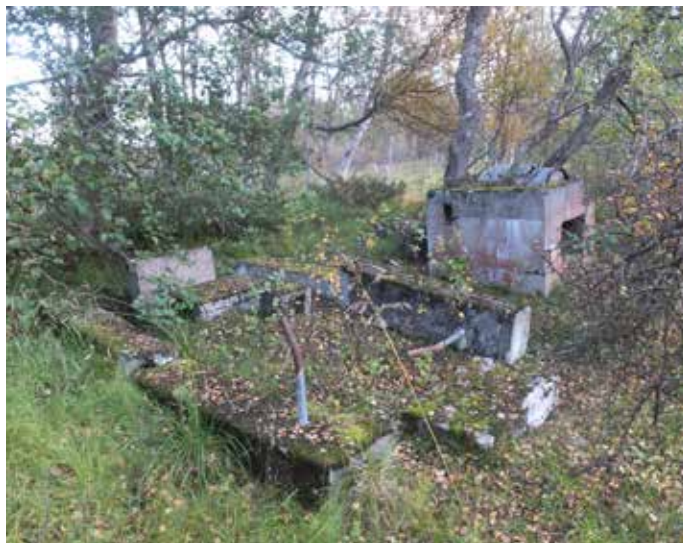
På andre siden av Gardakkoelva, ligger tuftene etter et sanitetsbygg (KOM1942-015-011). Det store antallet personer forlagt i leire og garnisoner forutsatte gode hygieniske forhold, og det var derfor lagt til rette for ba-
debygninger og badstuer. Sanitetsbygget har samme mål og oppbygging som 100-mannsbrakken, og man kan fremdeles se spor etter avløp og drenering i tufta, hvor det opprinnelige gulvet nå er fjernet. I det nordvestlige hjørnet er imidlertid fremdeles varmtvannstank og vasker av betong bevart. Her skal også ha vært installert badstu, noe som var relativt vanlig på tyske forlegninger.

Restene av vask og varmtvannstank med vedfyring. Rørene er fremdeles festet til vaskeservantene som er av betong.

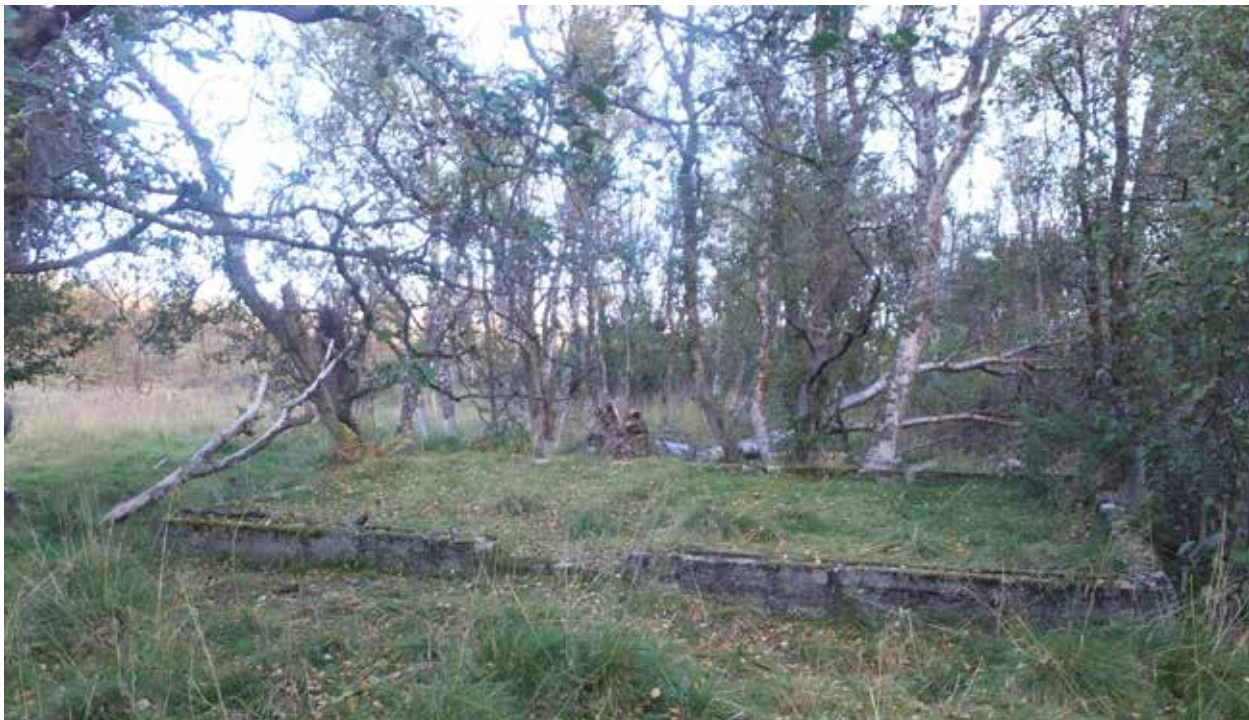
Stallen (over) er tydelig markert med inngang midt på langveggen mot nord. I drivstofflageret ligger det fremdeles bensinfat. I motsetning til de øvrige tuftene som har vært i trebygninger med grunnmurer i betong, er drivstofflageret av murte steinvegger.

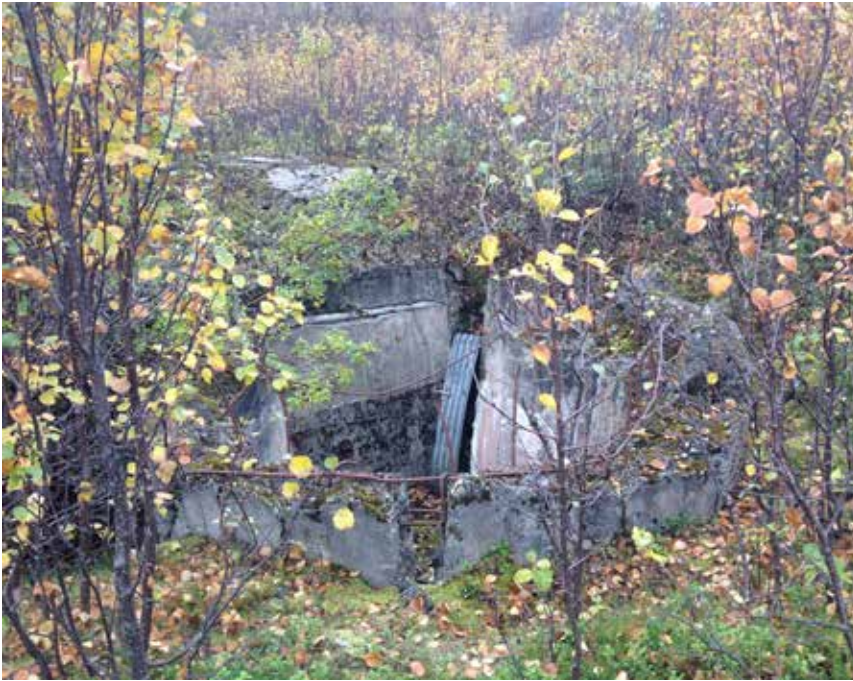
150m vest for forlegningen langs gangveien som har vært en vanlig ferdselsåre mellom Vika og Storvik ble det registrert en ringstående av typen Rs58. Denne var tilpasset 5cm KwK (opprinnelig beregnet for kampvognkanon). Kanonene hadde vist seg å være uegnet for kamper ved fronten, og de ble derfor sendt tilbake til Tyskland hvor de ble modifisert til bruk i statiske anlegg langs Atlanterhavsvollen. Ved kystbatteriene ble kanonene plassert i bunkere, kjent som "ringstående" eller "tobruk".

Opprinnelig ville denne ha bestått av to rom - et skytterrom og et oppholdsrom for to menn. Stillingen er registrert som KOM1942-015-027).

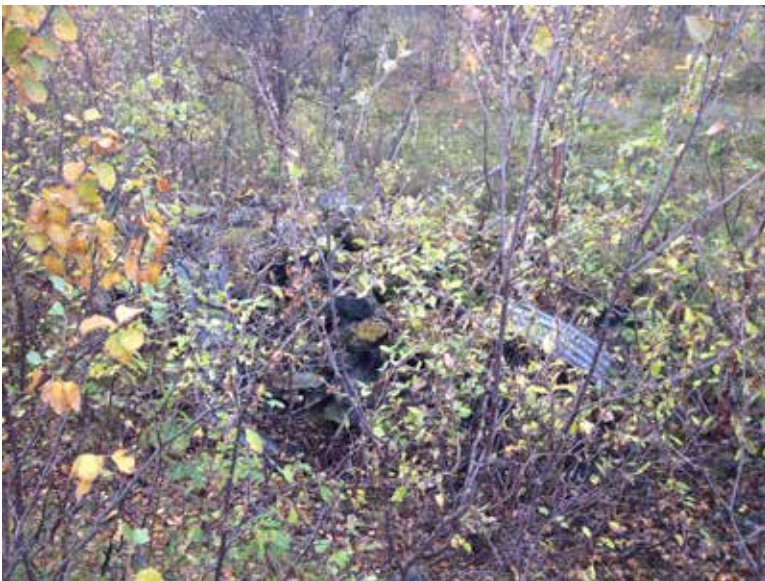
40 meter vest for 015-027, ble det registrert en stilling for maskingevær (KOM1942-015-029). Denne er gravd ned i bakken og er så gjengrodd at det er vanskelig å komme til stillingen.

Både Ringstående og maskingeværstillingen ligger langs samme bakkedopp med utsikt over fjorden og har bevart nisjene for telegrafkommunikasjon med kommandobunkeren.

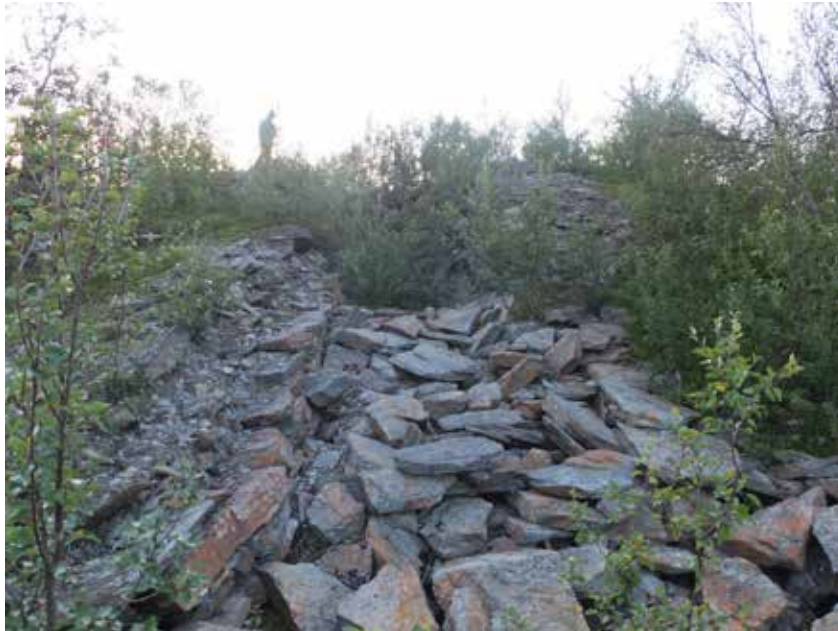
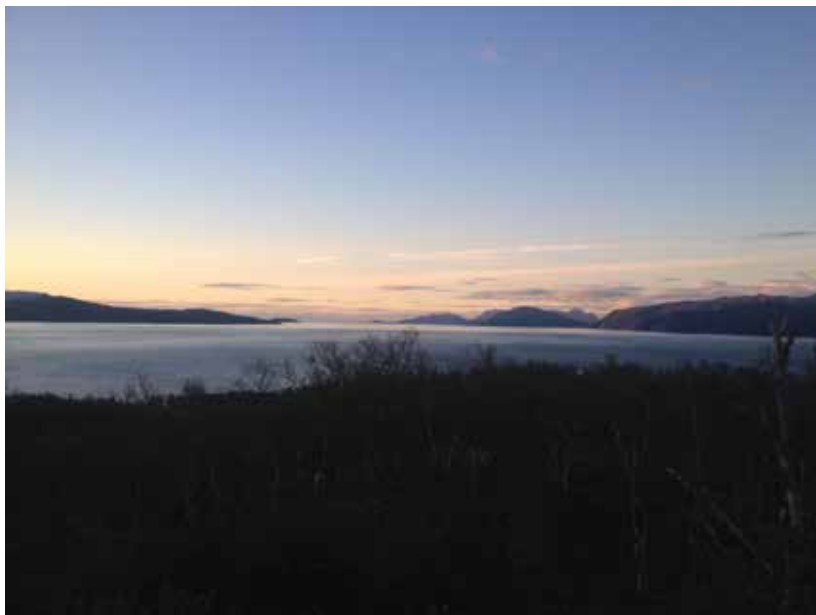
I tillegg til nærforsvarsposisjoner tilknyttet selve kystfortet, ble det også registrert en utkikkspost ved Harja i Vikabakken (KOM1942-017). Med utsyn over Reisa fjorden og leden til både Sørkjosen og Storvik, ville det ha vært mulig å holde kontroll over ferdsel til havs herfra. Stillingen er gravd ned i grunnen med steinvoller. Innsiden er svært gjengrodd og ikke tilgjengelig per dags dato.

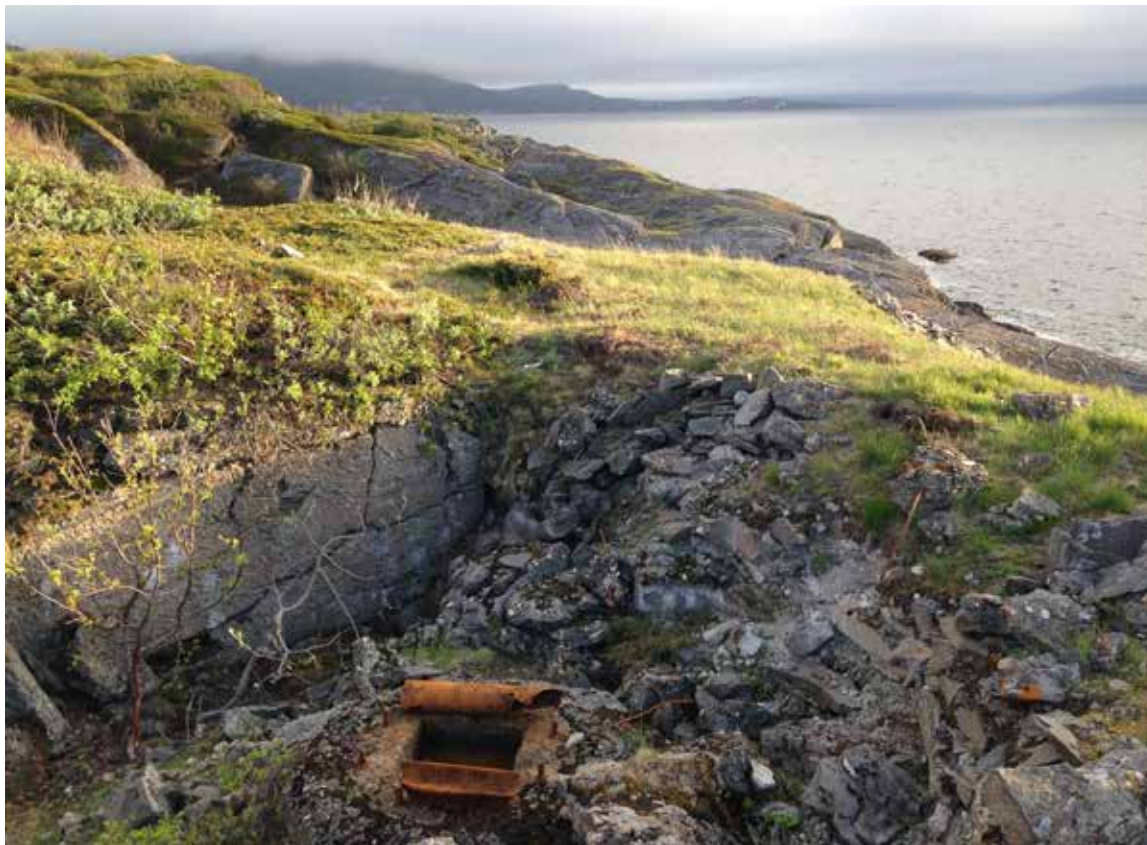
Øverst: kanonstillingen på Klubbeneset. Over til venstre: ett av flere dekningsrom. Over til høyre: Bunkeren tilknyttet kanonstillingen har blitt sprengt og fylt igjen i etterkrigstid.

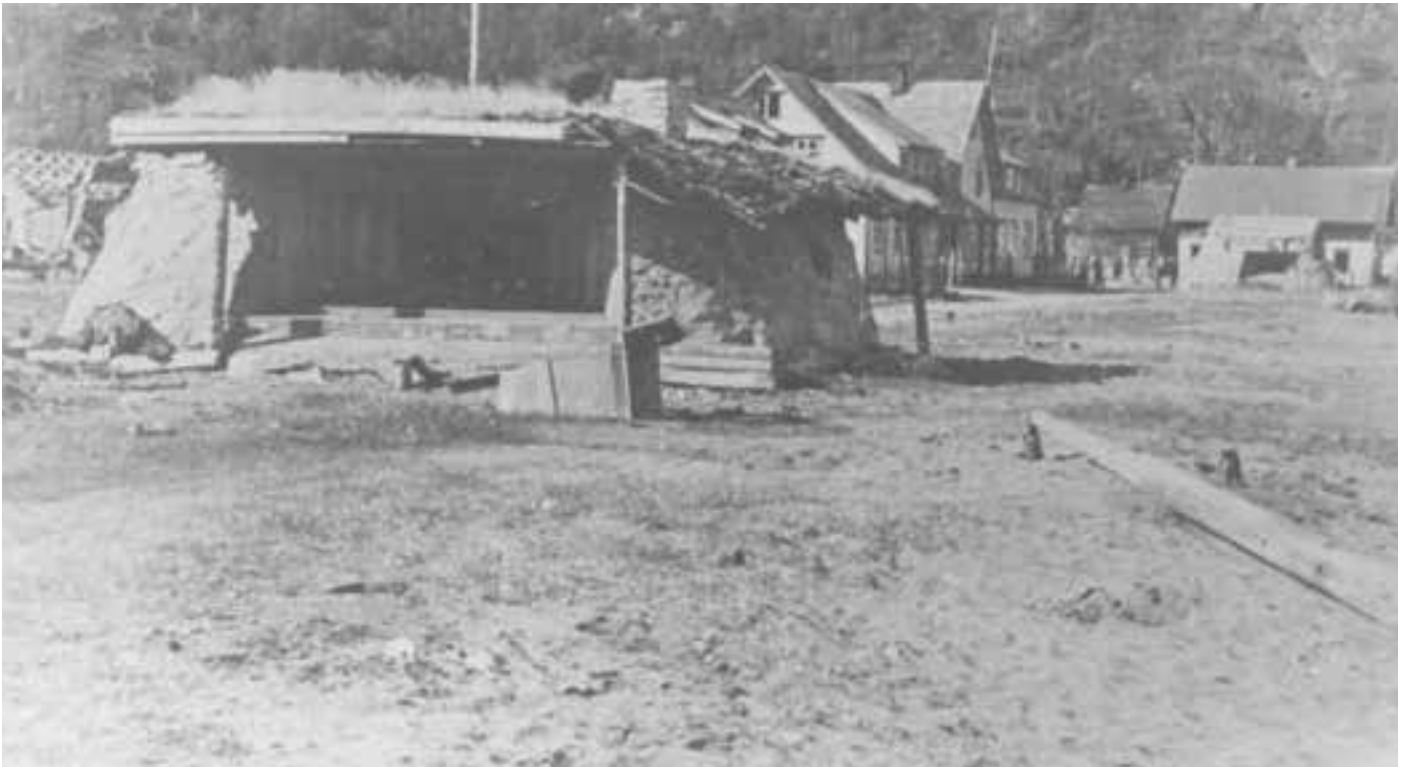
En av bunkerene som stod plassert på Neset i Sørkjosen under 2. verdenskrig. Før krigen stod det hus, naust og sjøbuer i havna og langs neset. For å bygge bunkere og forsvarsposisjoner, ble husene langs neset rekvirert og revet av tyskerne i begynnelsen av krigen. I bakgrunnen skimtes Reisdafjor hotell slik det så ut da. De fleste av bunkerne har blitt fjernet i moderne tid. Under: KOM1942-007-002) er en tuft etter en bunker.

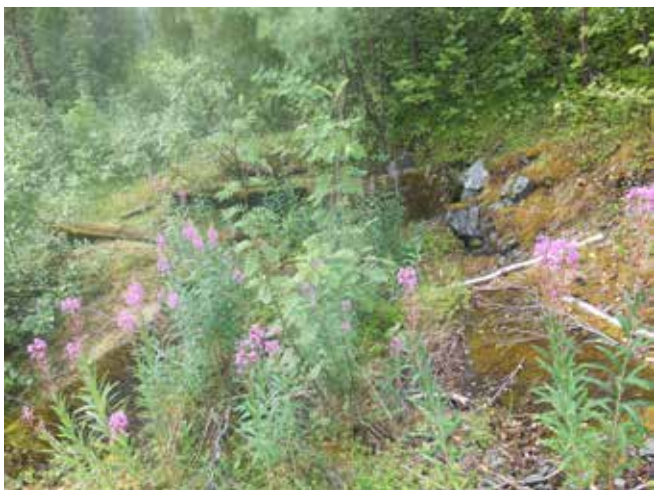
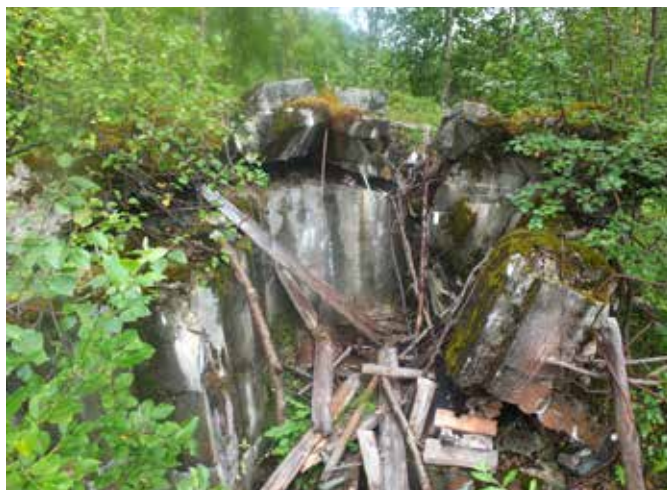
I tillegg til bunkere langs sjøkanten, ble det lagt stillinger og dekningsrom til fjellsidene. De fleste av disse ligger langs dagens lysløype, men er i en såpass dårlig forfatning at de har liten formidlingsverdi. I området ligger også Ringstående av typen Rs58 (Kom1942-008-001) som har blitt sprengt i etterkrigstid og er fylt med moderne skrot.

Stillingene og dekningsrommene i Sørkjosen er i relativt dårlig forfatning, som blant annet krigsminne KOM1942-008-003.

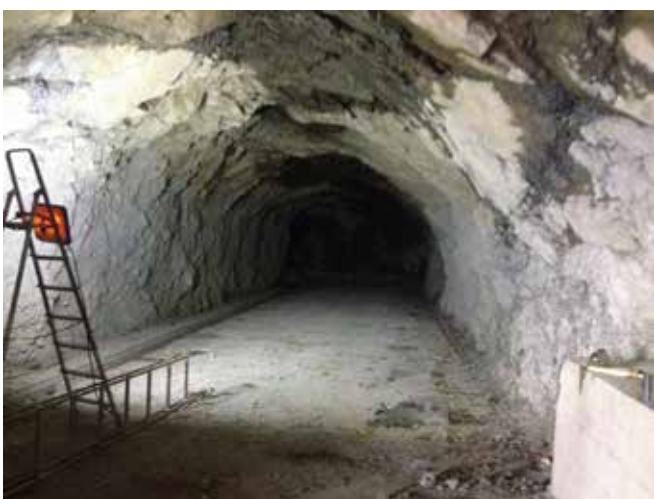
Hovedhallen i Leirbukthula og inngangspartiet med moderne modifiseringer gjennomført av Heimevernet.

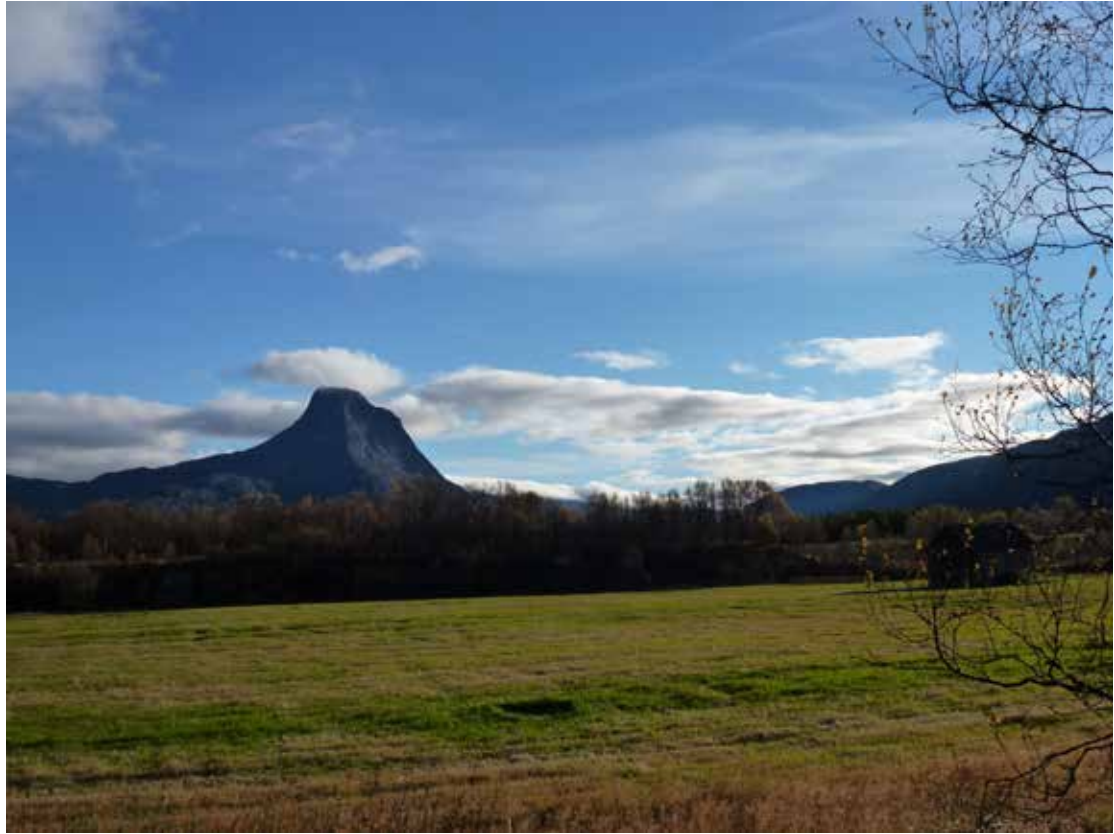
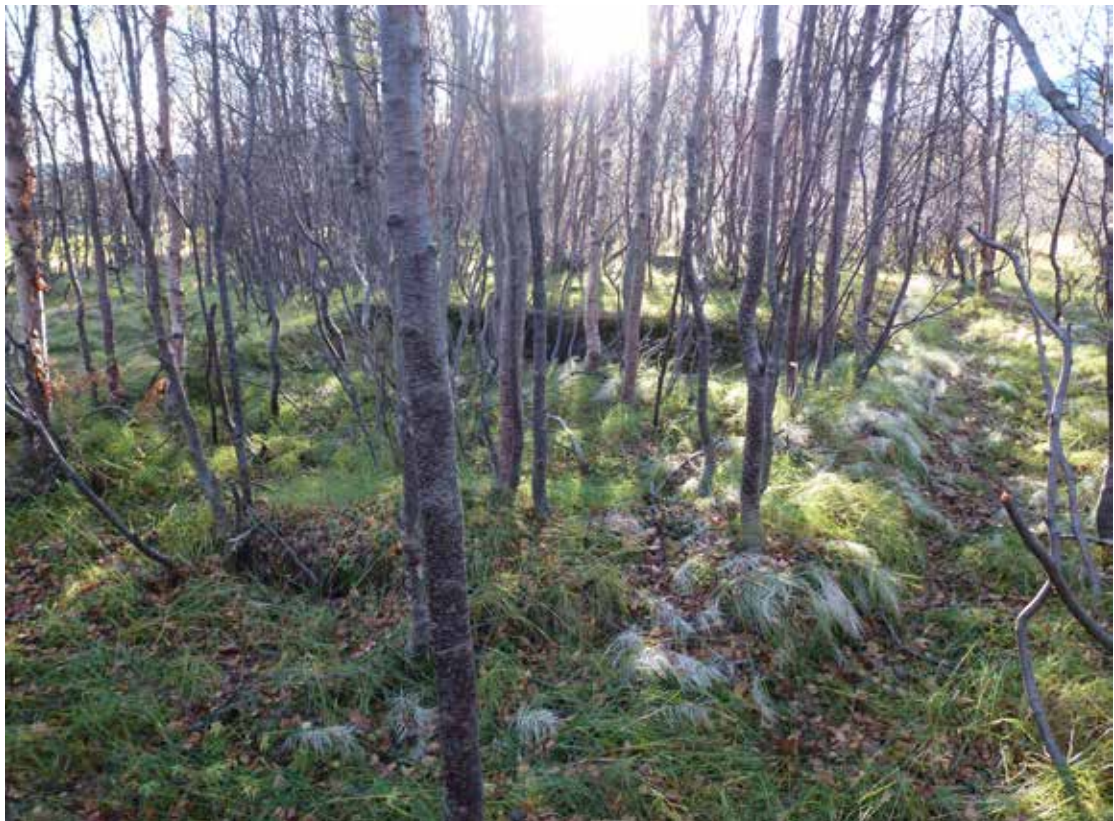
I dag er området som ble benyttet som fangeleir dyrket mark, og de eneste fysiske sporene etter leiren er brakketufter og groper tilknyttet opphold for fangevoktere (KOM1942-005).

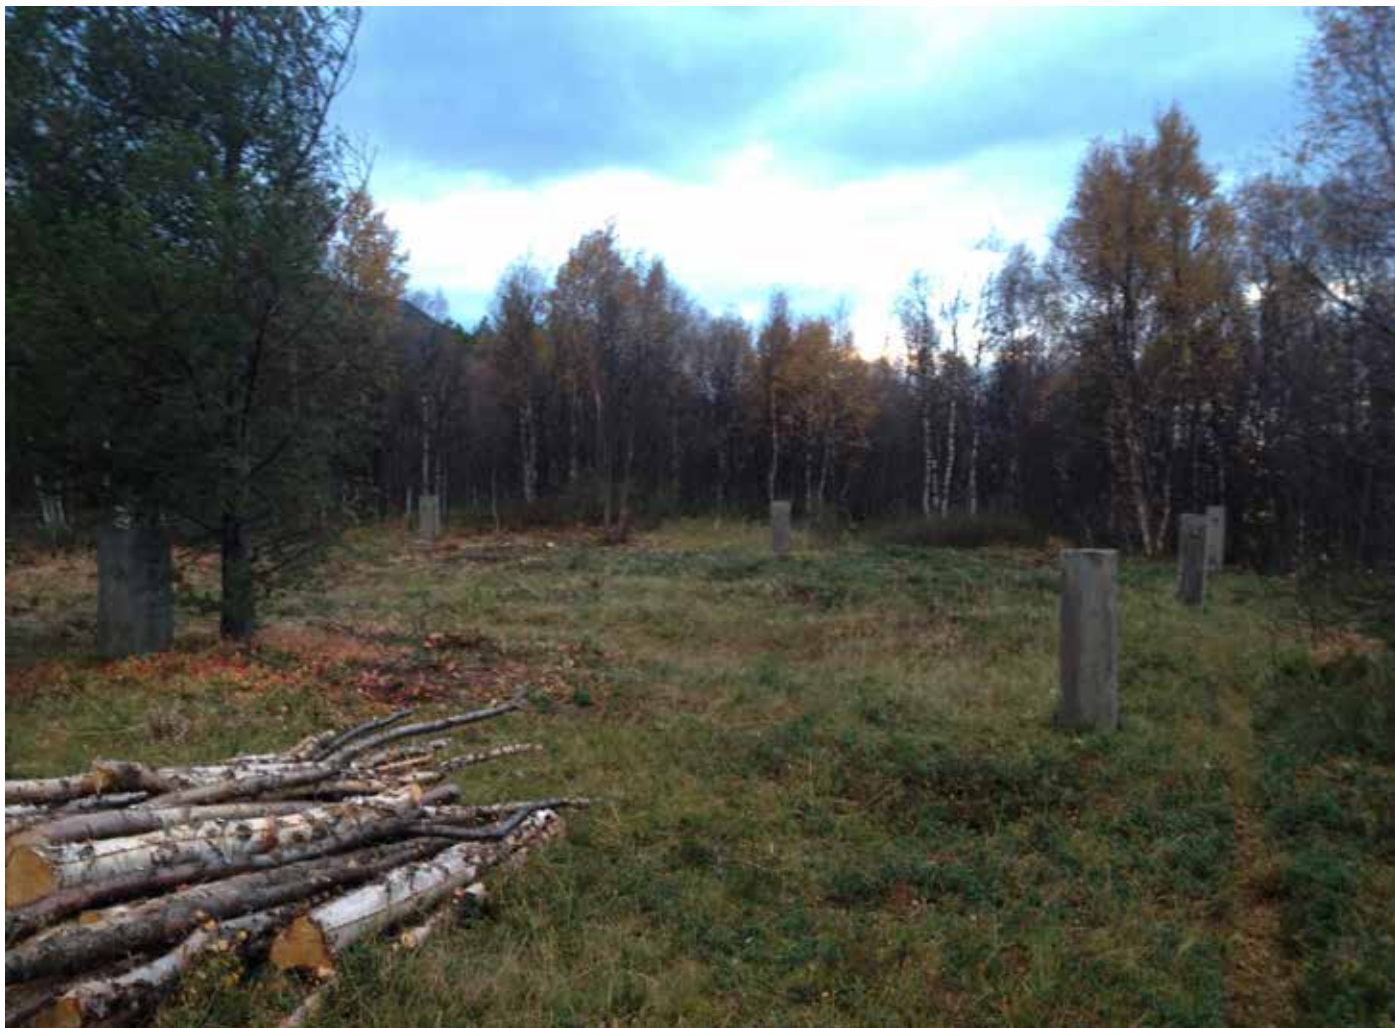
Gravplassen slik den fremstår i dag med stolper av sement. Fremdeles kan man se søkkene etter de oppgravde gravene som går på tvers av gravplassen. I 2014 ble gravplassen ryddet for vegetasjon av Nord-Troms museum.

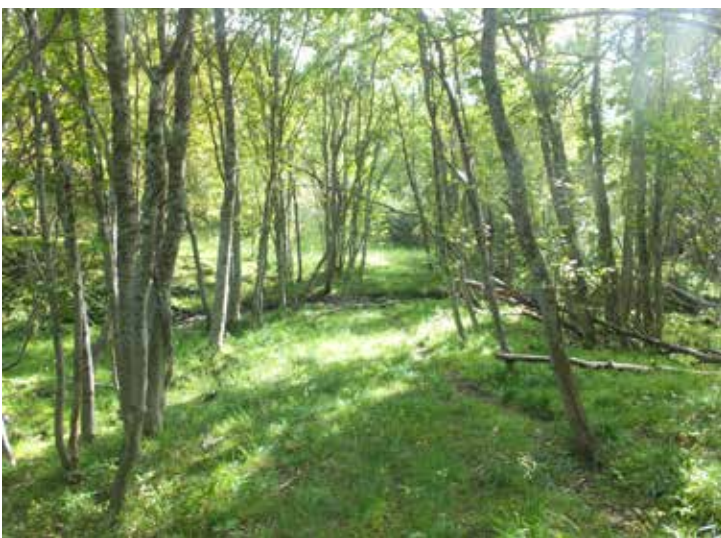
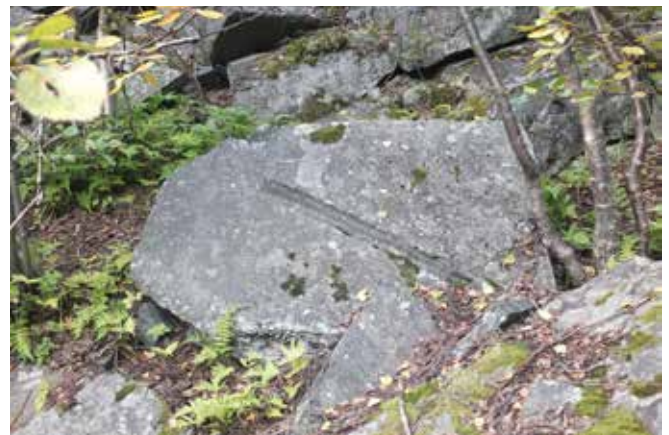
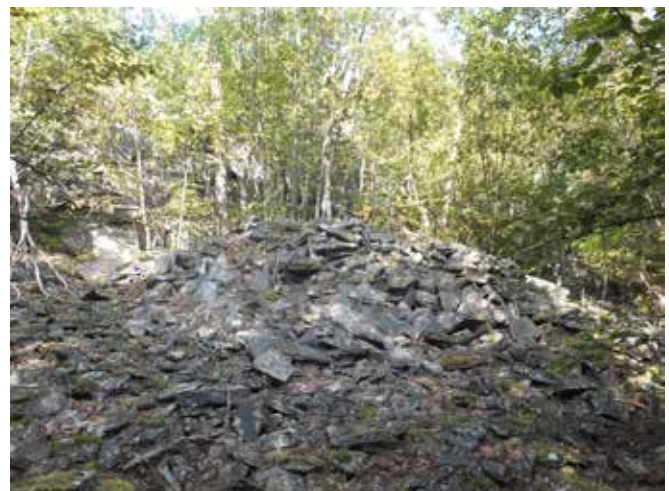
Både veien og steinbruddet er bevart. Over til høyre sees sporene etter et bor på en av steinhellene som ligger i steinbruddet. Det ble også registrert oppmuringer av uvisse funksjon (KOM1942-001)

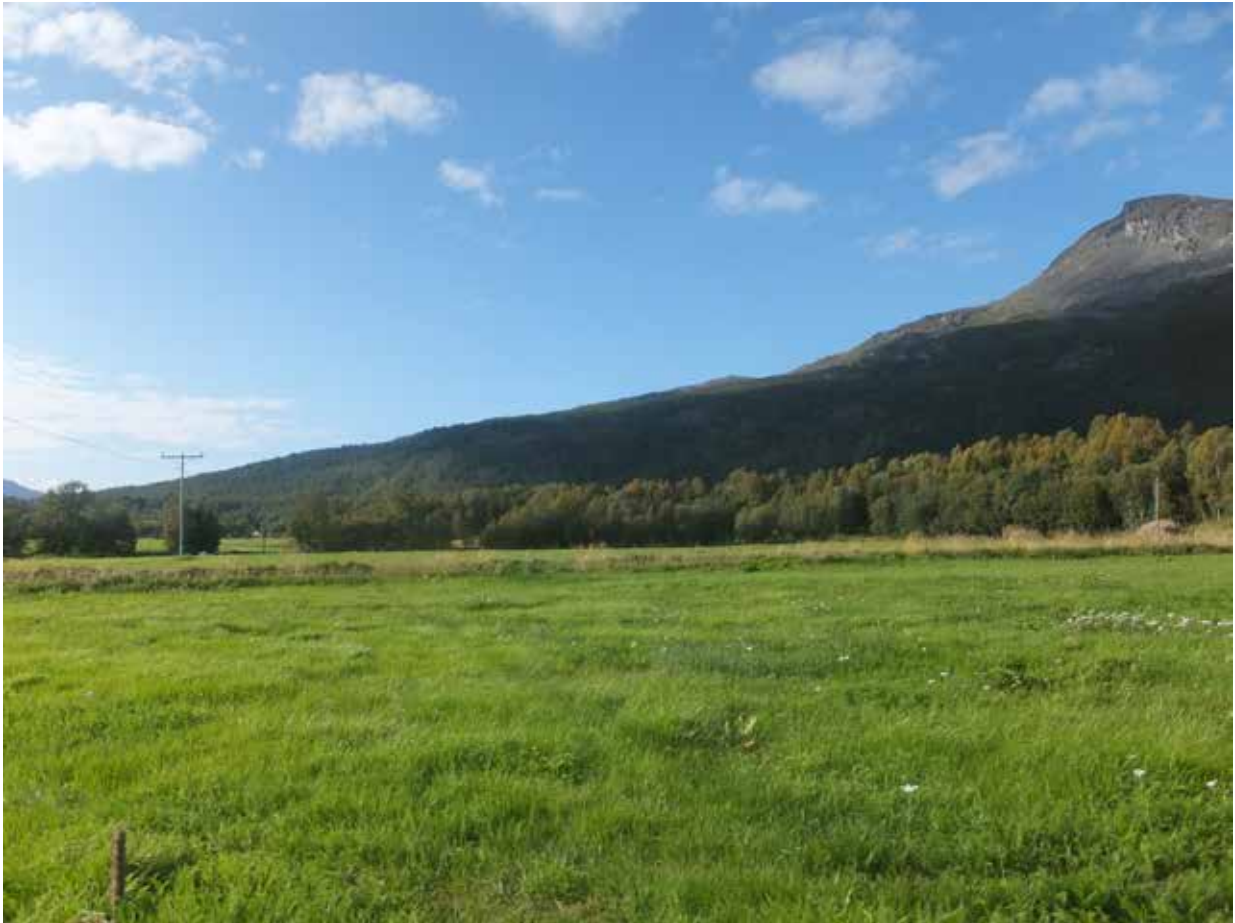
Det er ingen spor etter selve fangeleiren i Hysingjord (KOM1942-002) som skal ha huset minst 200 tyske straffefanger. Ifølge Michael Stokke ved Narviksenteret omkom omlag 50 av disse. I tyske arkiver finnes en rapport for 1942 som oppgir at straffefangene Johann Vaschim, Kurt Schweitzer og Hans Schiemenz har omkommet og skal begraves i Nordreisa

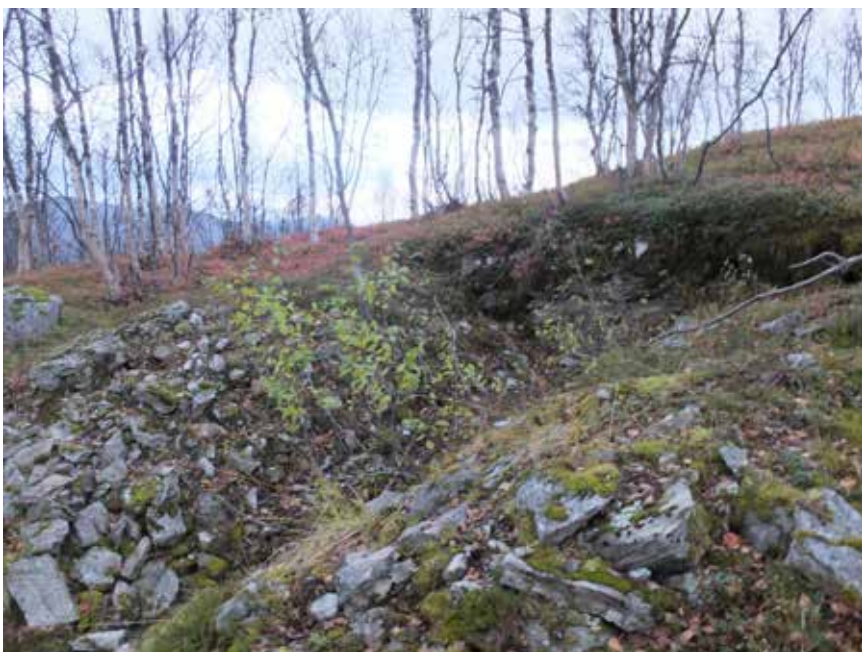
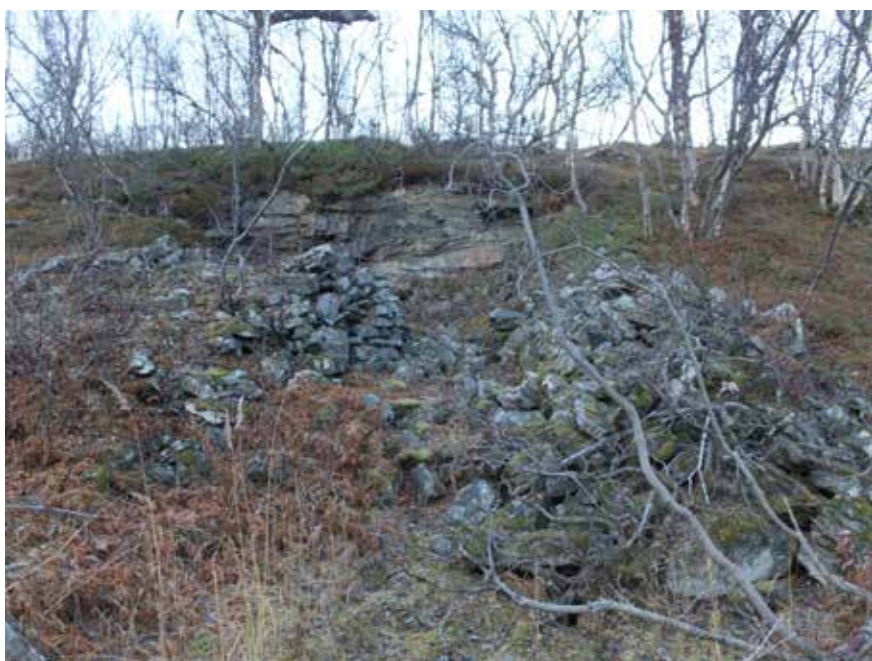
Dekningsrommene i området er gravd ned i bakken med stein- og jordvoller, i enkelte tilfeller med laftekasser og tømmer intakt. Totalt ble det registrert 23 dekningsrom av denne typen langs Riksveg 50 på Sørkjosfjellet.

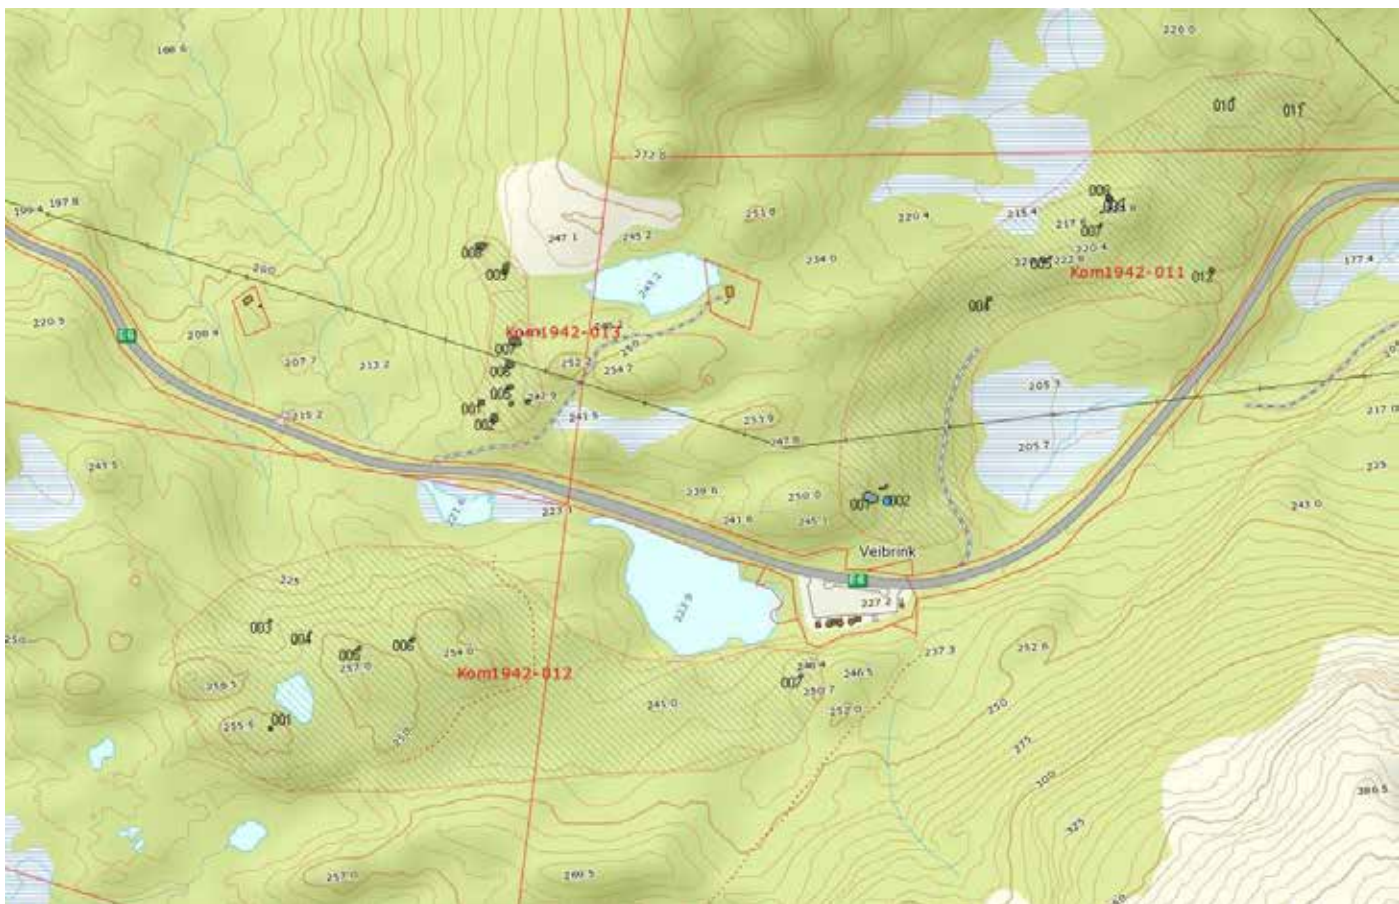
De fire lokalitetene med til sammen 23 dekningsrom. Disse er ytterligere beskrevet i Appendiks 1 og 2.
