SLUTTRAPPORT

KiK
Nordreisa kommune

NØRDTROMS
MUSEUM

JANUAR 2017

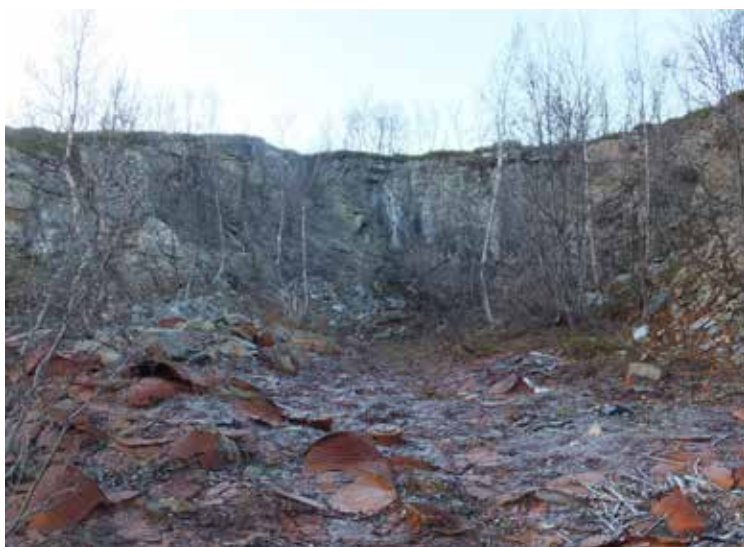
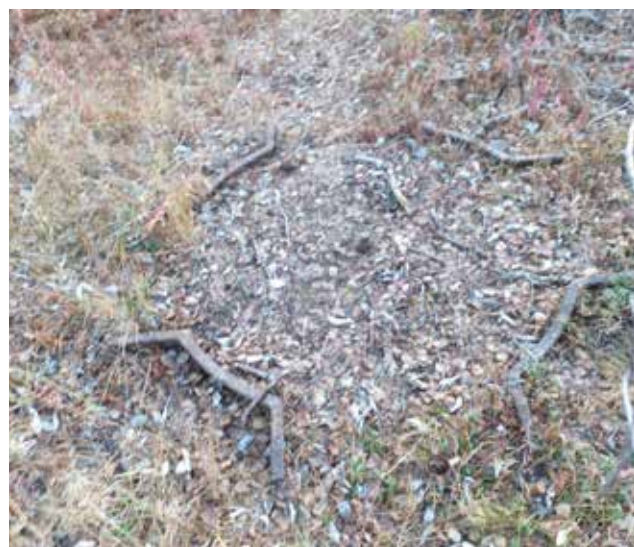
Drivstofflager (KOM1942-011-001) og lavette i forkant av lageret.

Ved Veibrink, langs Riksveg 50s opprinnelige trasé ble det ,i tillegg til dekningsrom, registrert en stilling for maskingevær, en lavette for montering av en mindre kanon, mulig 5cm kWk. I tillegg ble det her registrert et stort drivstofflager, og i nærheten av dette restene etter tyske snøploger og telegrafmaster.

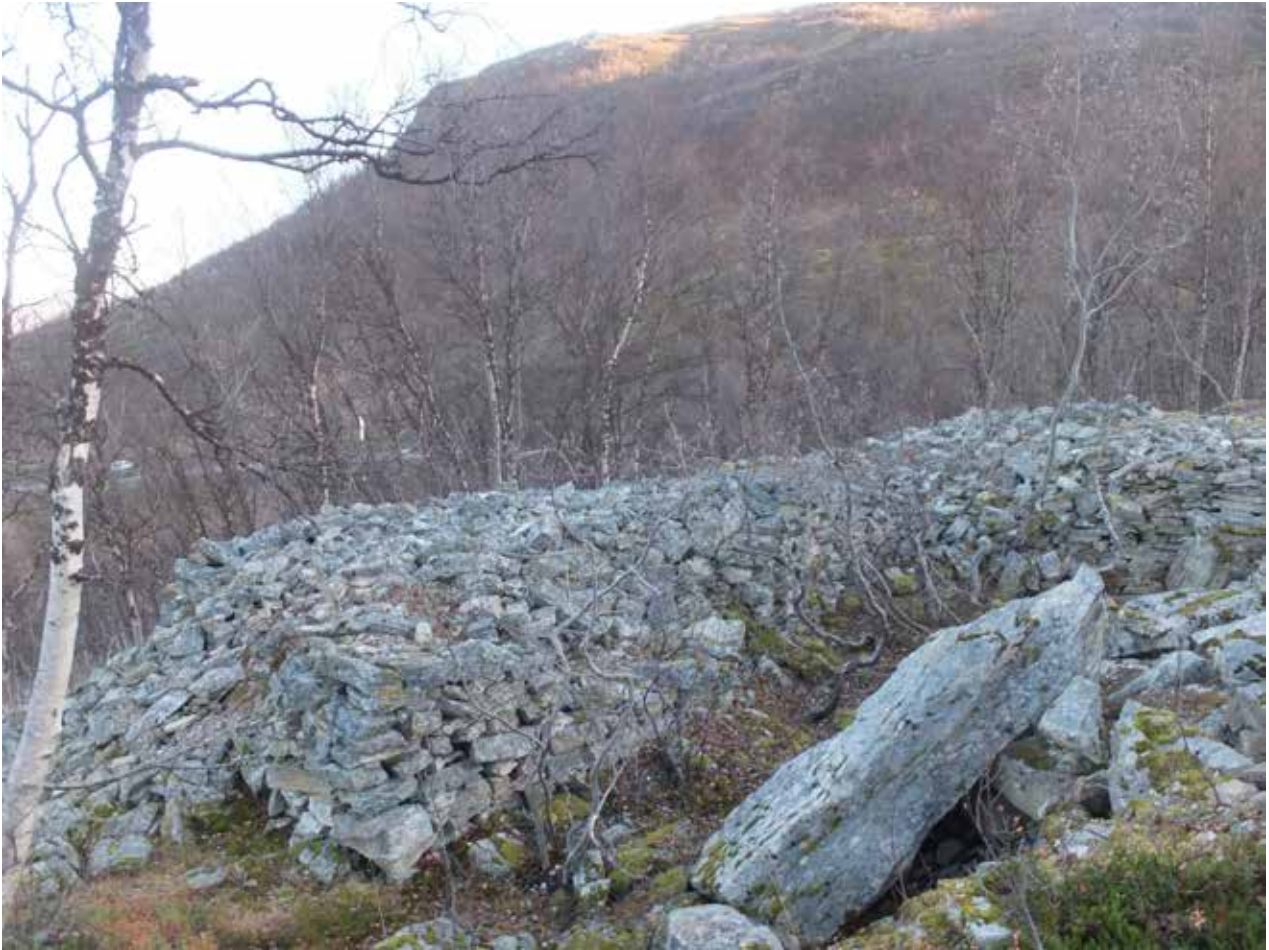
Stilling (KOM1942-011-003 ved Veibrink. Uten bjørkeskogen som har vokst til i moderne tid har man hatt utsikt over Riksveg 50 og Reisa fjorden herfra.

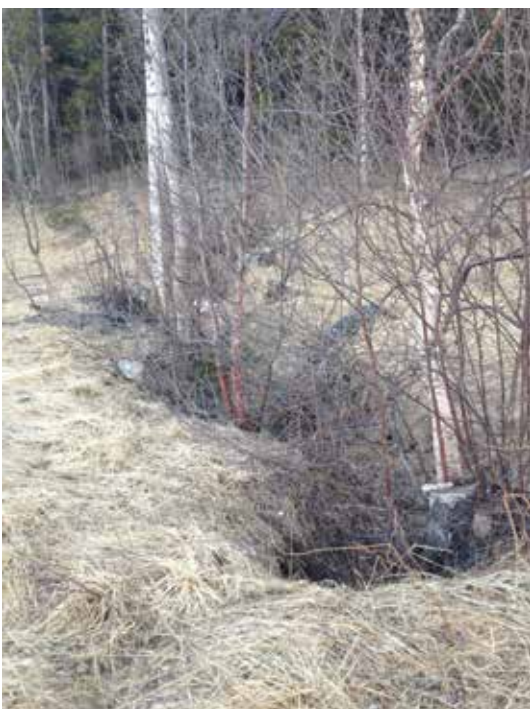
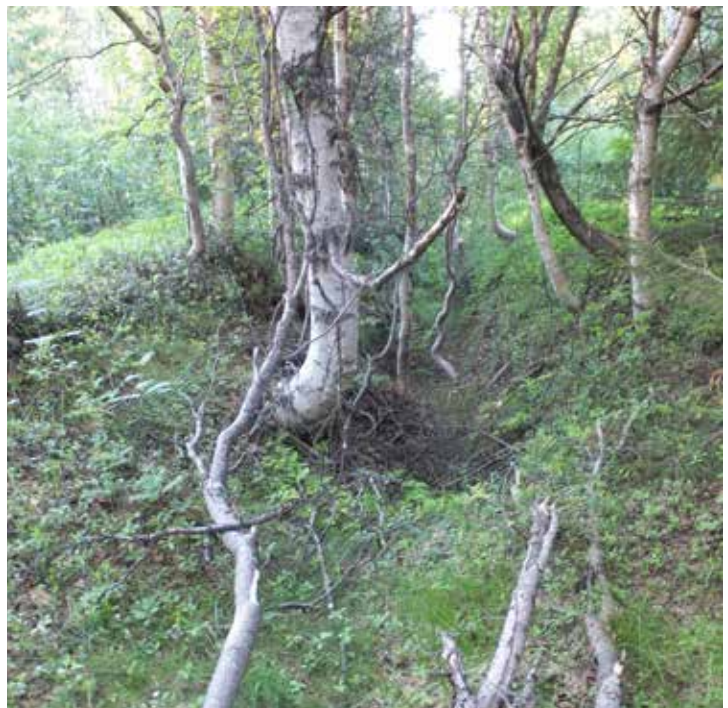
I Reisadalen ble det registrert en enkelt stilling øst for Snemyr, i tillegg til løpegraver og en kanonstilling ved Galsomelen. Begge disse har trolig vært kontrollposter. Stillingene ved Galsomelen er i dag svært gjengrodd og ligger til dels i et plantefelt og innenfor området til Galsomelen søppelfylling. Området her trolig vært større tidligere. Under: stilling i Snemyr (lokalitet 004) og gjengrodd løpegrav ved Galsomelen (lokalitet 003)

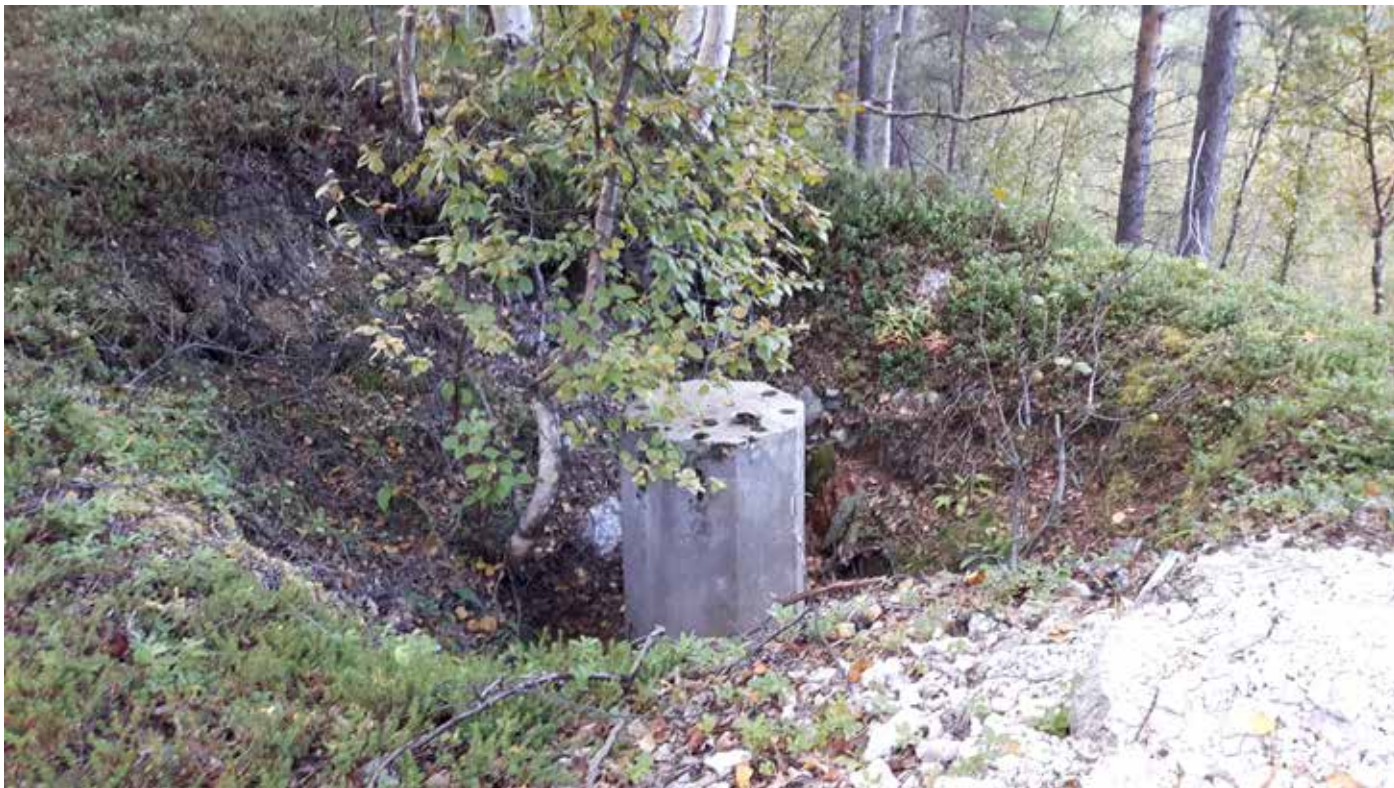
Heggemo (KOM1942-017)

En interessant lokalitet ble påvist av nå avdøde Arne Lund i 2010. Dette dreier seg om en stilling som ble bygget i all hast i november 1944 for å holde kontroll på eventuelle angrep østfra. Evakueringa av lokalbefolkningen var allerede gjennomført, og tilbaketrekking av troppene til bak Lyngenlinja var igangsatt, men trolig ble det satt igjen en kontrollpost i området. Som på Sørkjosfjellet, dreier det seg om dekningsrom av Feldmassige Anlage, i tillegg til lagergroper og skytterstillinger. I en av skytterstillingene er det bevart en lavette av betong (KOM1942-017-006, avbildet under).

Kulturminnene på Heggemo som kan dateres til november 1944 forteller en viktig historie om tilbaketrekking og nedbrenning og bør derfor prioriteres.

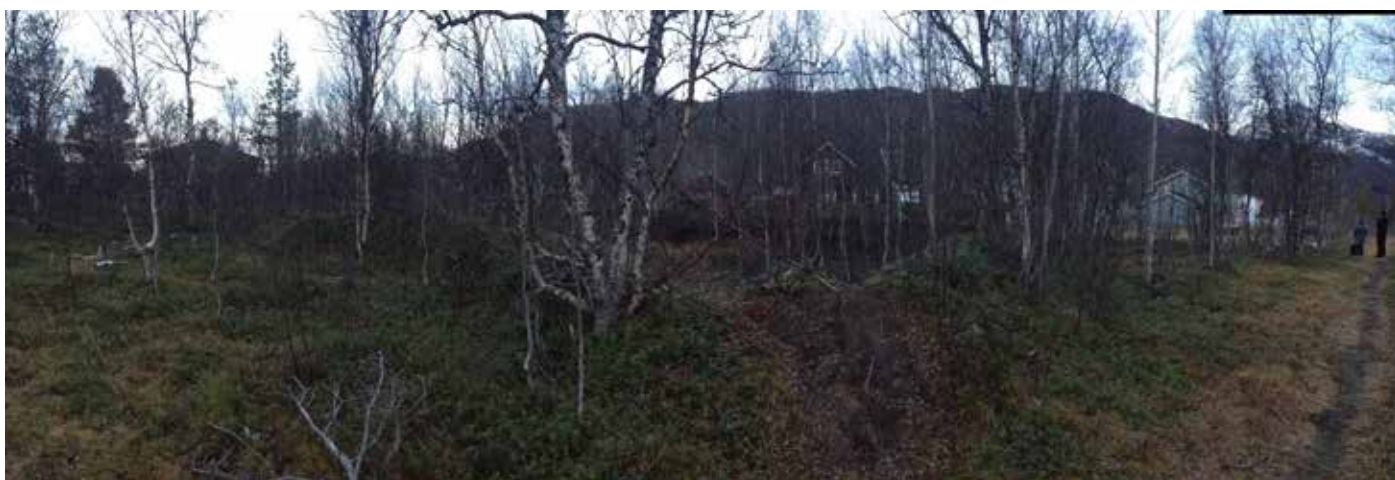
Høgegga er i dag et av de største boligfeltene på Storslett, mnrn var opprinnelig den største brakkeleiren i Nordreisa. I dag er kun tre av Polarbrakkene bevart. Dette har opprinnelig vært 50- eller 100-mannsbrakker som har hatt jordvoller rundt for ekstra isolasjon. I tillegg ble det registrert en mindre tuft med en lav grunnmur av betong på Høgegga. Øvrige spor, foruten en rekke groper langs leirens yttergrenser, er i stor grad fjernet av moderne boligbygging. Et eksempel på en slik polarbrakke er KOM1942-006-005 under.

Leiren på Høgegga er i stor grad slettet av moderne boligbygging, men man kan med fordel ivareta og muligens også skilte de bevarte krigsminnene da disse er lett tilgjengelige og sier noe om den enorme omveltningen det var for folk i Nordreisa å bli omgitt av flere tusen tyske soldater.

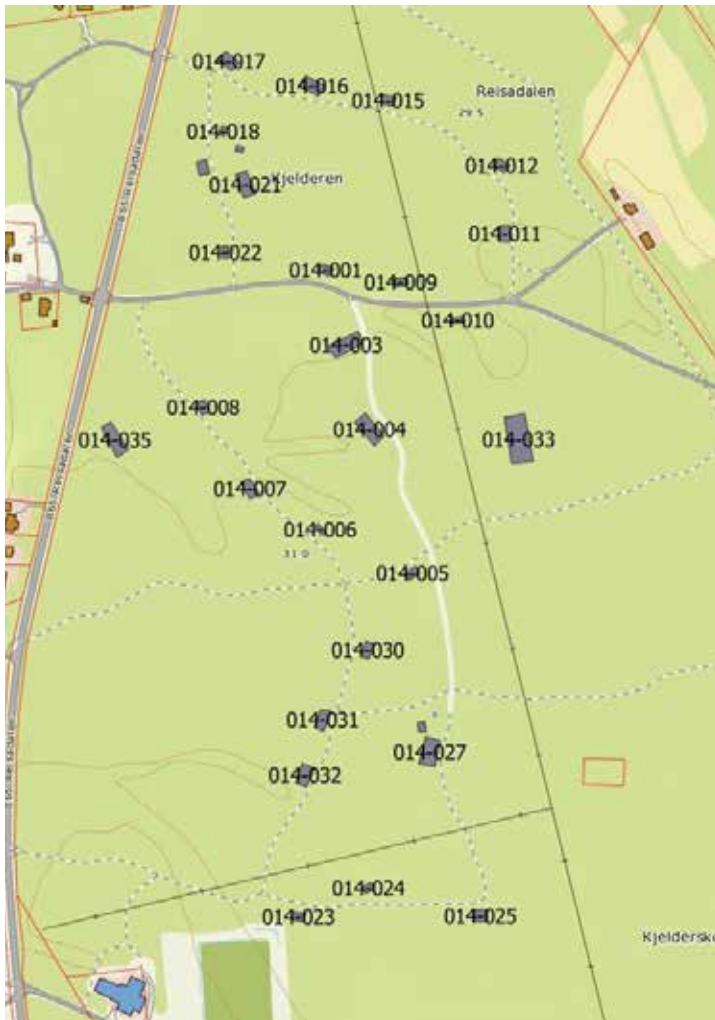
Til venstre: kartutsnitt over brakkeleiren i Kjeller-skogen. Under: Vei anlagt av tyskerne med grøfter på begge sider. Nederst: Tuft etter brakke i Kjeller-skogen. De fleste av tuftene er av denne størrelsen.

Tuftene ble bygget av tvangsutskrevne nordmenn og sovjetiske krigsfanger og er i hovedsak små brakker som måler 17 x 12m med lave grunnmurer i betong og inngang på langsiden. Veinettet drar dels nytte av eksisterende skogsveier, mens tyskerne har anlagte veier som går på tvers av skogsveiene. Den karakteristiske grøftingen er synlig langs alle veistykkene som har blitt anlagt av tyskerne. Fire av brakkene er større enn de andre og har trolig vært enten 100-mannsbrakker eller hatt andre funksjoner som verksted, kjøkken, sanitetsbygg og messe. I følge informantopplysninger ble det satt opp kino i leiren, og det ble også holdt danser. Det skal ha vært flere tufter, deriblant et bakeri på vestsiden av Dalaveien som har blitt fjernet av moderne boligbebyggelse.

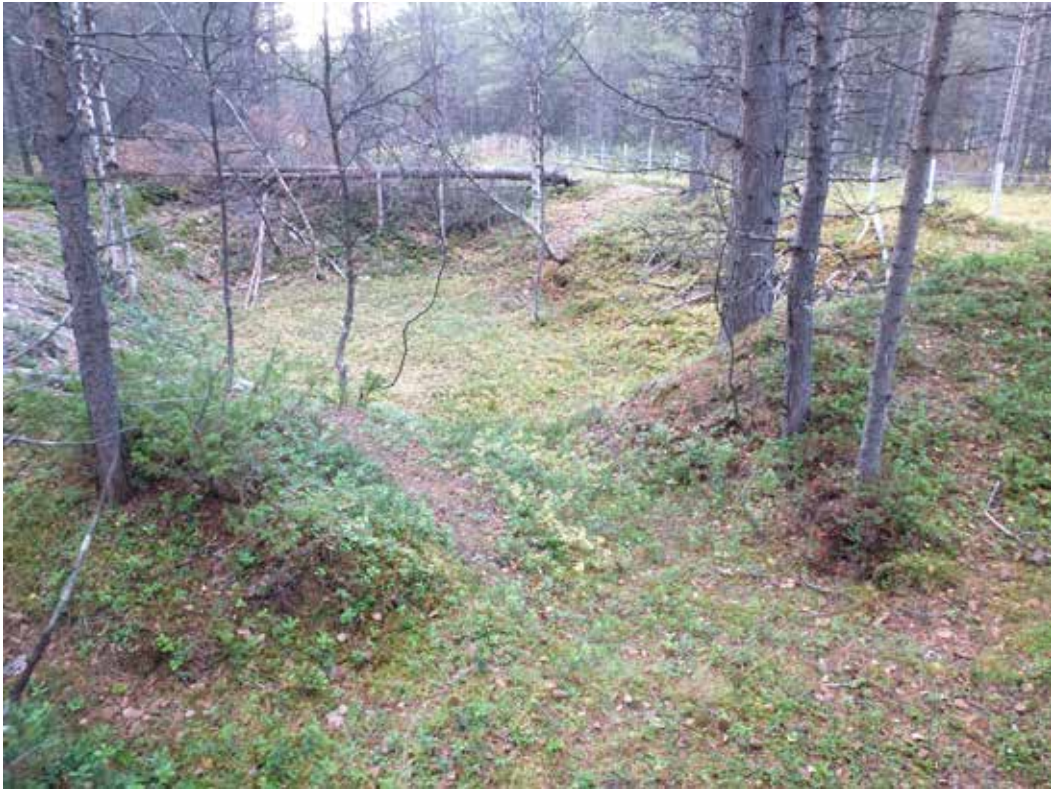
Lagergrop for ammunisjon i Baskabut (KOM1942-018-006).

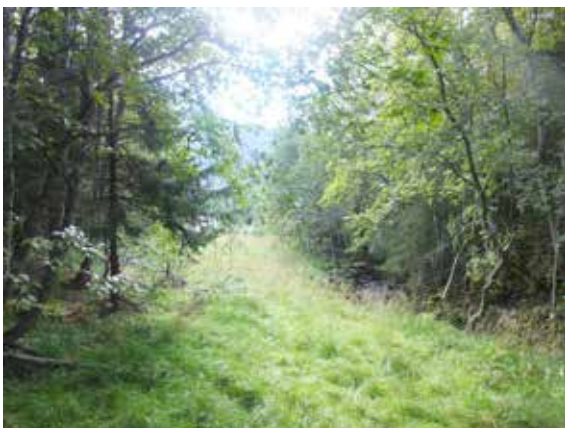
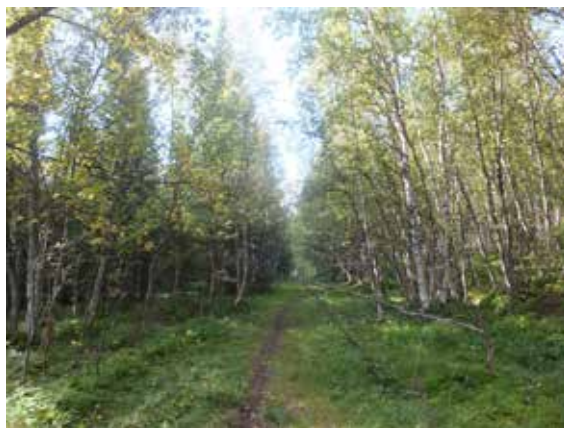
KOM1942-001-001 Veganlegg

Veganlegg, kun delvis bevart i sør grunnet moderne byggevirkosomhet. Strekker seg fra baksiden av gbnr. 21/21 i sør med en total lengde på 600m, først mot nord før veien dreier av mot nordøst. Tydelig markert vei med grøfting langs begge kanter. Stedsvis bygget opp av steinheller. Veiens bredde varierer mellom 2.5 – 3.5m. Tilstand: God, på sikt fare for gjengroing, noe som gjelder de fleste krigsminnene som ligger i lavreliggende områder i Nord-Troms.

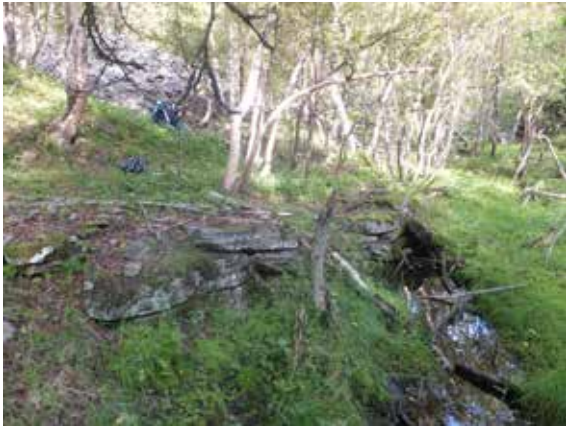
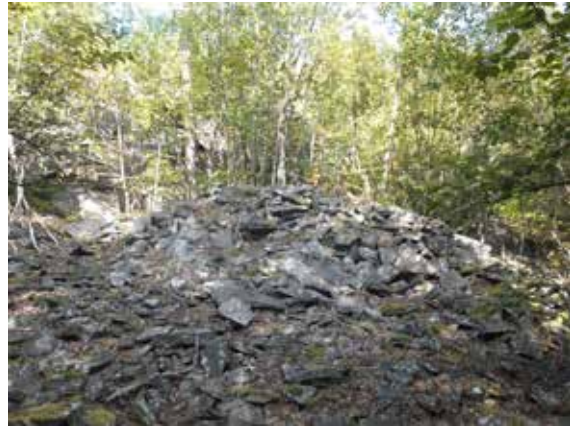
KOM1942-001-002 Steinbrudd

Steinbrudd i enden av veganlegg (enkeltninne 001). Steinbruddet måler om lag 100x200m, og skiller seg fra det øvrige terrenget som preges av bunnvegetasjon som lyng og mose. I nedre kant (mot sørvest) er det murt opp en plattform som trolig har blitt benyttet til lossing av stein. Flere steder bærer steinen preg av å være sprengt. Tilstand: God, noe preget av gjengroing av krattskog.

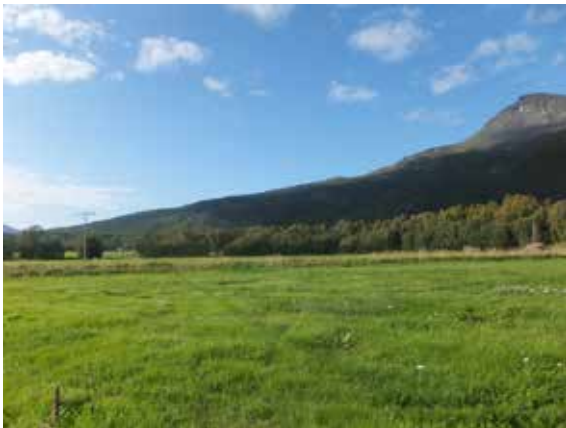
Kom1942-002-001 Fangeleir

På voll tilknyttet gårdsbruket Mølleng (gbnr 21/3) ble det opprettet en fangeleir for 300 tyske krigsfanger i perioden 1942-1945. Opprinnelig var dette dyrka mark og området ble umiddelbart etter 2. verdenskrig ryddet og tatt i bruk som innmark igjen. Ingen synlige spor etter fangeleiren, det foreligger skisser basert på informanternes opplysninger om brakker og gjerder.

Tilstand: Fjernet

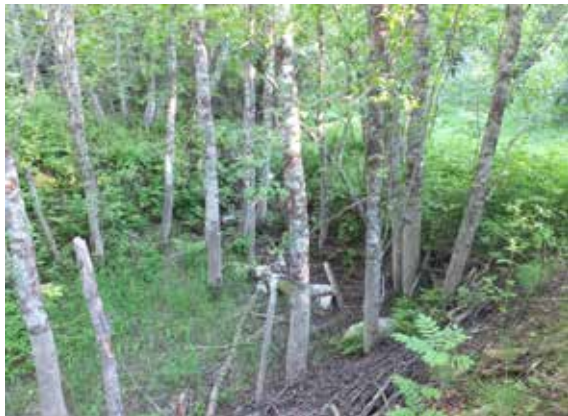
Rektangulær lagergrop med noe avrundete hjørner og inngang i sørvest. Gropa har en dybde på 1.5m med oppkastede voller rundt. Vegetasjon i og rundt gropa består av bjørkeskog og relativt høy grunnvegetasjon sommerstid. Inngangen er ei 2.5m lang nedgravd, skrånende grøft i hjørnet av gropa, tilsvarende typer har blitt registrert i Baskabutskogen lenger opp i Reisadalen. Tilstand: god.

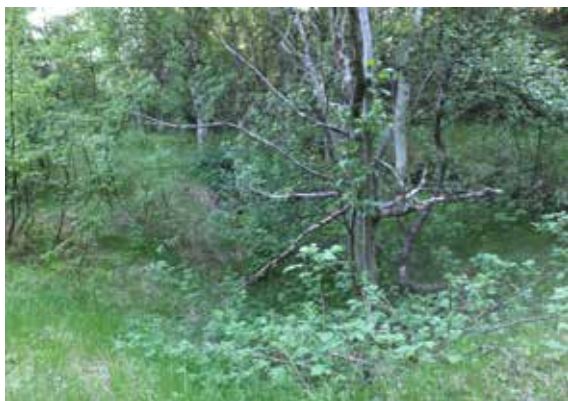
Mulig tuft (grunnet vegetasjon vanskelig å definere), rektangulære i formen, nedgravning på 0.2m dybde på nordsiden av løpegrav på gresslette omgitt av skog. Måler 12x7m. Tilstand: gjengroing. Usikker identifikasjon.

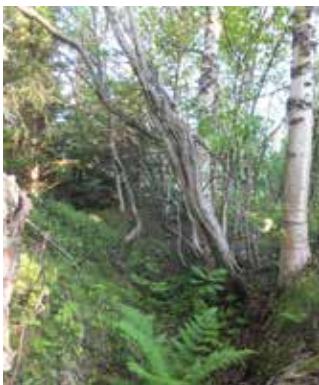
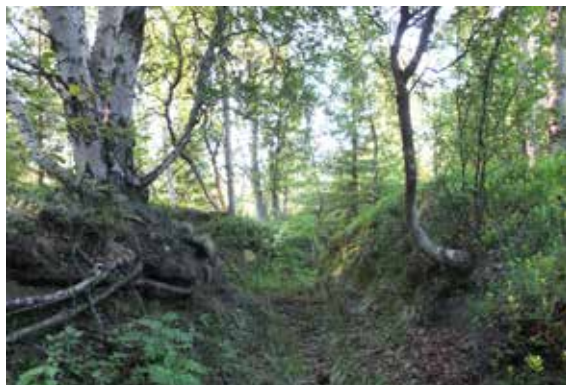
Løpegrav, delvis svært gjengrodd med større trær i selve løpegrava. Hovedløpet går mellom øst og vest langs bakkekant med utsyn over Reisadalveien og Reisaelva, det ligger også noen avstikkere i retning skytterstillingene (lokalitetens 004 og 005) og det er også stedvis bevart noe som trolig er rester av den samme løpegrava i området.

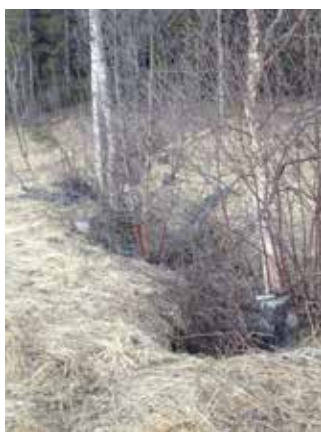
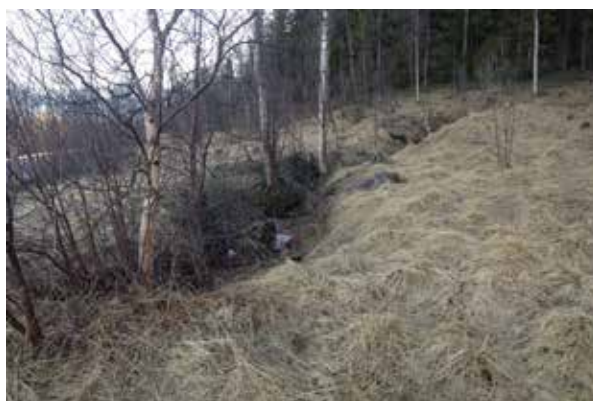
Kom1942-004-001 Skyttergrav

Skyttergrav på gresslette med utsyn over Reisaelva og tett ved veien opp Reisdalen. Trolig kontrollpost eller tilknyttet overvåking av veien opp dalføret. 3m lang nedgravd grøft hvor den sørlige enden fremstår som en sirkulær grop. Bredde: 0.8m grøft og grop 1m diameter. Dybde 0.6m. Tilstand: God, vanskelig å få øye på grunnet vegetasjon.

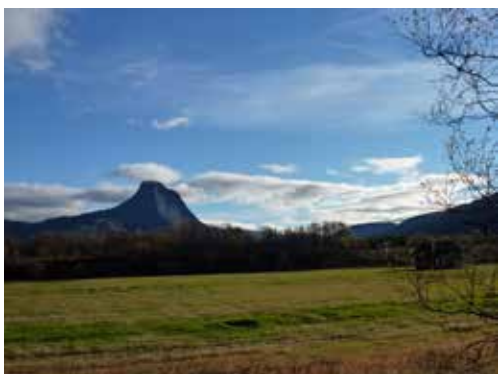
Den tidligere setra på Gorosomoen ble rekvirert som fangeleir for østeuropeiske krigsfanger i 1941. Seterbygningene ble omgjort til fangebrakker. I dag er fangeleiren fjernet og består av dyrka mark, men ifølge informantopplysninger, ser man fremdeles brente områder på jorden fra stedene der brakkene stod. Utstrekningen på den opprinnelige fangeleiren er usikker, men trolig dreier det seg om et område på ca. 250m x200m basert på informantopplysninger.

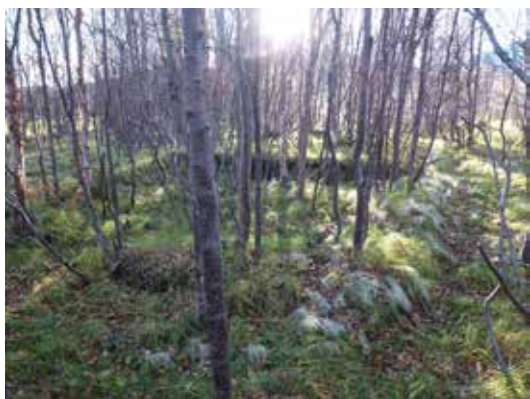
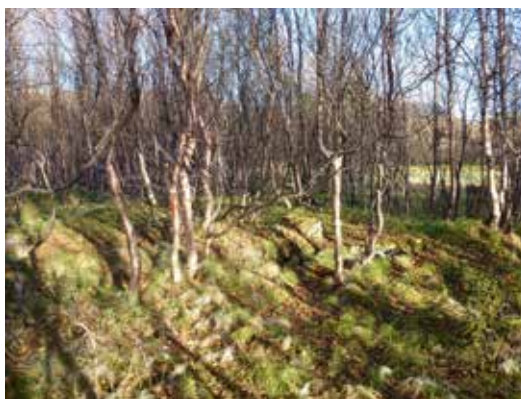
Vest for fangeleiren, i kant av det som i dag er et større grustak (tidligere fyllplass) ligger ei tuft etter ei kjøkkenbrakke med sementgulv og drenering. Tufta er overgrodd med mose og lyng, men ildstedet i tuftas sørlige ende er fremdeles synlig som en forhøyning. Tufta er om lag 0.3m høy og tydelig markert i terrenget. Bjørkekratt har slått rot på og rundt tufta.

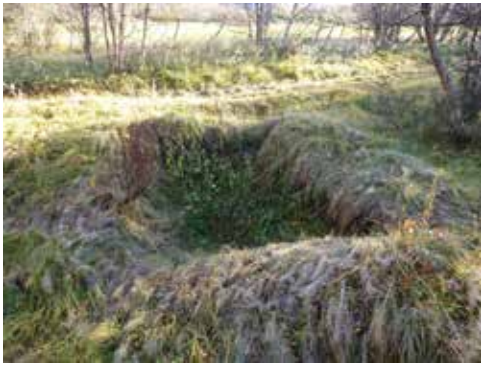
Kjøkkengrop

Rektangulær kjøkkengrop 35m nordøst for braketuft (enkeltminne 002). Trolig kjøkkentuft som måler 1 x 2.5m. Tilsvarende kjøkkengrop/avfallsgrop registrert i fangeleir i Storfjord. Dybde 0.8m.

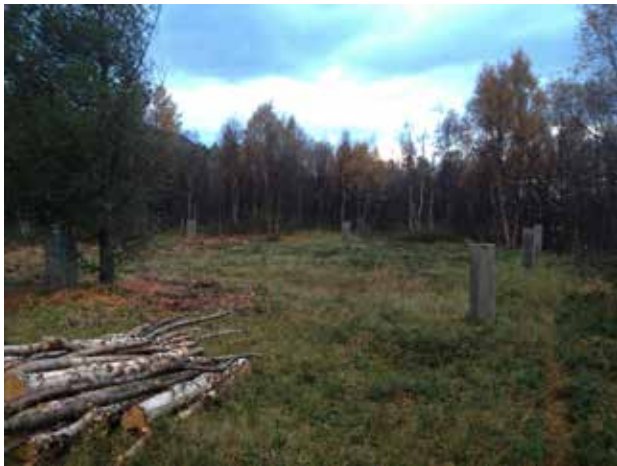
Gravplass

350m NV fra fangeleieren, langs en vei som leder fra RV865, over Gorosomoen i en øst-vestgående linje til fangeleiren på Gorosomoen (Enkeltminne 001), ligger en forhenhværende gravplass benyttet til gravlegging av østeuropeiske krigsfanger i perioden 1941-1944. Opprinnelig ble minst 52 fanger gravlagt på stedet og gravene var ifølge informanter opprinnelig markert med trekors med fangenummer på.

Etter 2. verdenskrig ble støpte en lokal forening stolper av sement rundt gravplassen og strakk kjetting mellom stolpene. Gravplassens nås via en kort innkjørsel opp en bakkekant i nordøst og porten ligger på gravplassens østre side.

Under Operasjon Asfalt ble likene gravd opp og ført til den felles kirkegården på Tjøtta. I dag fremstår de tidligere gravene som rektangulære nedgravninger som går på tvers av gravplassen i en nord-sørgående retning.

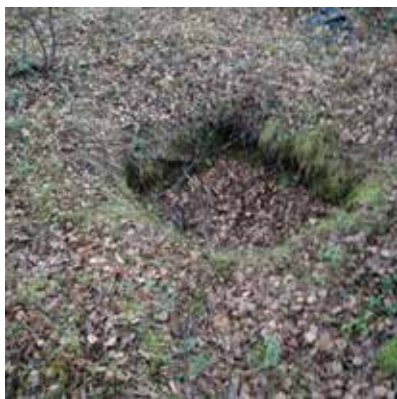
Kom1942 -006-001 Groper/nedgravninger

Totalt 16 rektangulære groper som er plassert slik at de danner par langs bakkekant i nordre ende av brakkeleiren på Høgegga. Uviss opprinnelig funksjon, muligens spor etter inngjerding eller minefelt for beskyttelse av brakkeleiren. Feltet måler totalt 50m i lengde øst-vest. Hver grop er rektangulære i formen med mål på 0.4 x 0.7m. Et tilsvarende felt er registrert langs bakkekanten vest og sør på Høgegga hvor terrenget skråner bratt nedover mot Storslett sentrum (kulturminne 002 på lokaliteten). Grunnet moderne boligfelt og bygging av veier er det usikkert hvorvidt hele brakkeleiren har vært omgitt av tilsvarende rekker av groper. Flere mindre groper og løsfunn som feltovner etc. i området som ikke er detaljregistrert.

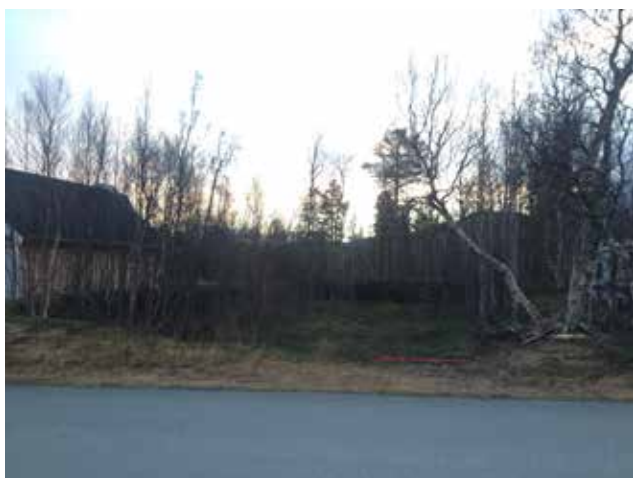
Kom1942-006-004 Tuft

Tuft etter polarbrakke som har vært gravd ned i terrenget med jordvoller rundt. Måler 20x12m, jordvollene er mellom 0.6 og 1m. høye. Tufta ligger inntil moderne garasje mellom to tomter boligfelt. Bygningen er orientert NNØ-SSV. Nordenden er åpen uten jordvoller.

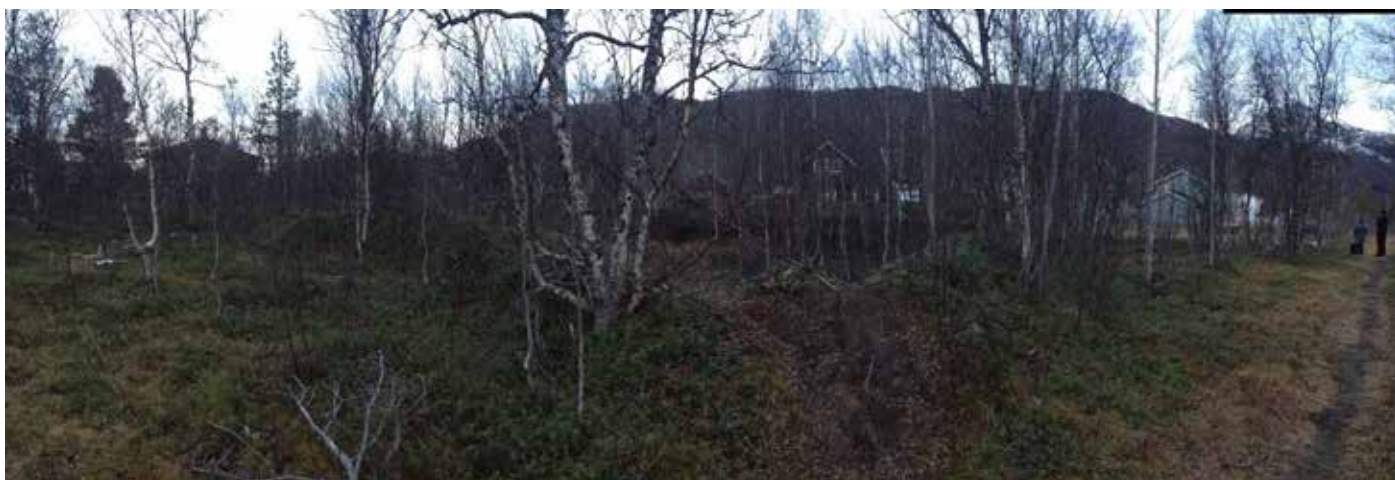
Kom1942-006-005 Tuft

Tuft etter polarbrakke som har vært gravd ned i terrenget med jordvoller rundt. Måler 20 x 12m med inngang i nordøst.

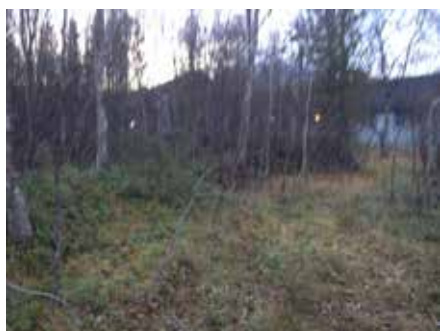
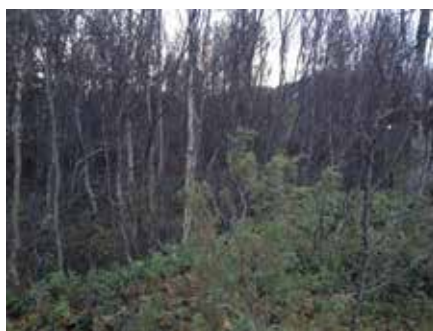
Kom1942-006-006 Tuft

Fullstendig gjengrodd av bjørketrær og bjørkekratt. Tuft etter polarbrakke, nedgravd med jordvoller rundt. Måler 20x12m, usikker inngang.

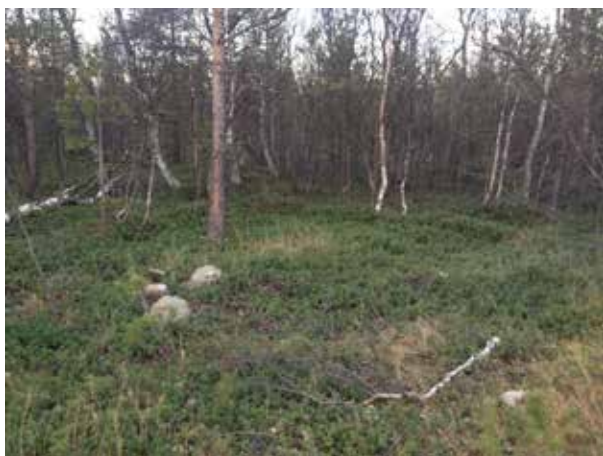
Kom1942-006-007 Tuft

Mulig tuft, fremstår som lav, rektangulær betongmur, men overgrodd med mose og lyng. Har samme størrelse som øvrige registrerte brakker i området, men er uten de karakteristiske jordvollene for isolasjon som polarbrakkene her har hatt. Høyde på mur 0.2m, mål på tuft er 20x12m.

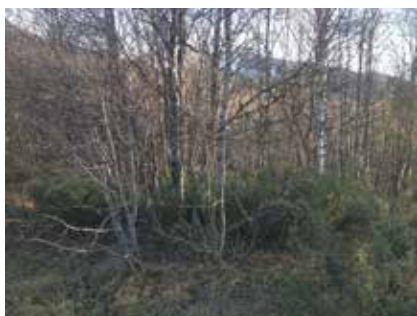
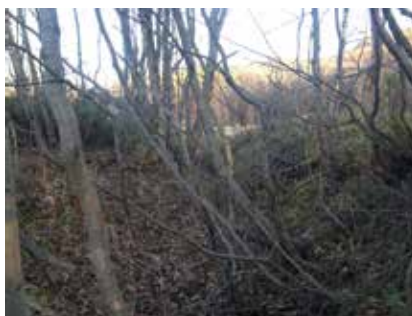
Kom1942-006-009 Skytterstilling

Skytterstilling på sørsiden av veien opp Reisadalen. Rund i formen med en kort løpegrav på sørsiden av selve stillingen. Måler 2,3m i diameter med en dybde på 1.2m. Svært gjengrodd av vegetasjon og trær.

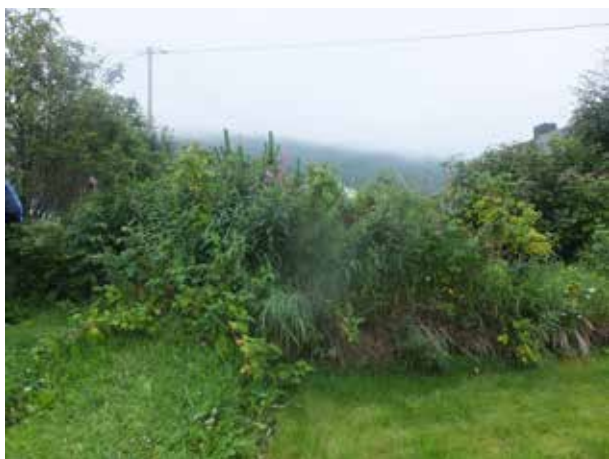
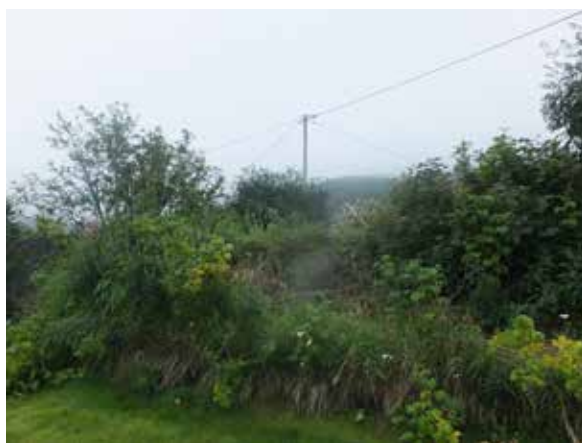
Kom1942-007-001 Bunkers

I hage tilknyttet bolighus på eiendom (x/x) ligger det en bunkers som per dags dato er dekket av busker samt annen vegetasjon. Ventilasjonen på topp er fremdeles synlig. Uviss opprinnelig form, trolig oval tilsvarende øvrige fotodokumenterte bunkere fra Sørkjosen. Diameter 4m, høyde 2m.

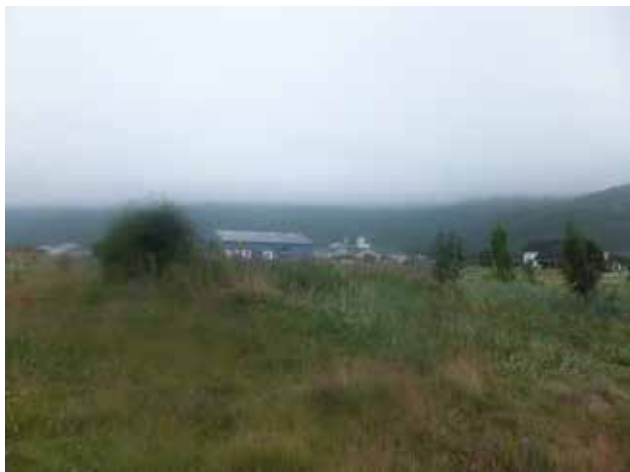
Kom1942-007-001 Kanonstilling

Restene av kanonstilling på nes ut i Reisafjorden. Fremstår som gressbevokst, rund grop med en dybde på 0.4m. Gjenfylt i etterkrigstid. Diameter 6m.

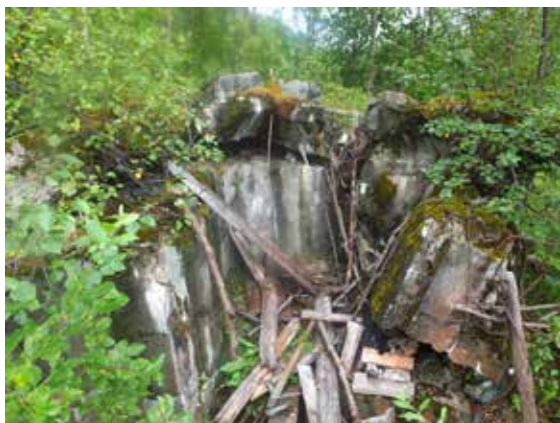
Kom1942-008-001 Ringst nde, Regelbau 58a-d

Ringst nde (maskingev rstilling) av type 58a-d. Sprengt i etterkrigstid og fylt med s ppel og treverk. Gjengrodd. Ligger i bakkekant med utsyn mot Reisafjorden og havna i S rkjosen.

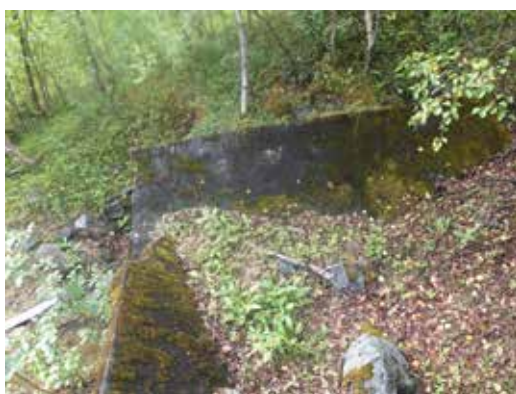
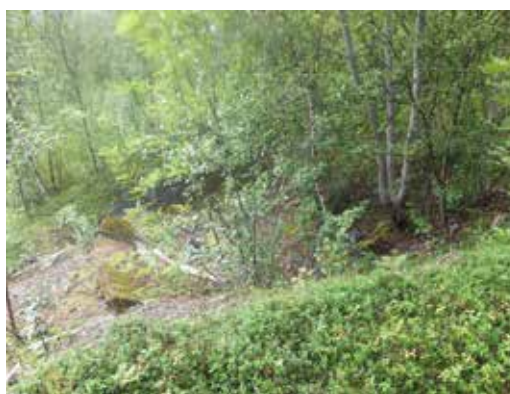
Kom1942-008-002 Dekningsrom/bunkers

Rektangul r bunkers/dekningsrom av sement. Rektangul r i formen og nedgravd i bakkekant slik at taket har v rt p  bakkeniv . M ler 8x5m. Sprengt i etterkrigstid slik at taket har rast sammen i og over dekningsrommet, h yde/dybde derfor ukjent.

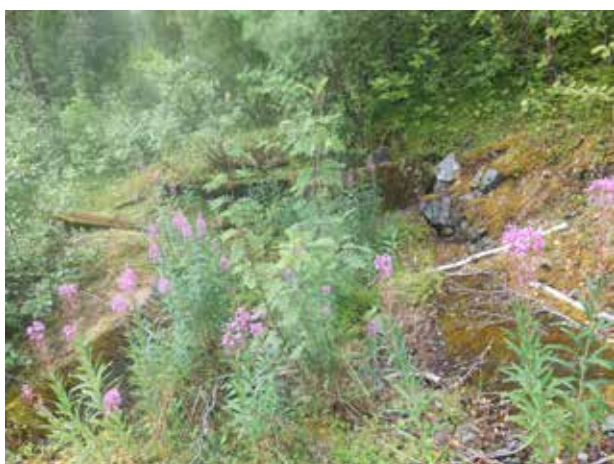
Kom1942-008-003 Dekningsrom/bunkers

Bunkers/dekningsrom inntil bergvegg med utsyn mot Reisafjorden og S rkjosen. Rektangul r i formen, 8x5m. Samme type som enkeltminne 002 p  lokaliteten. Har blitt sprengt i etterkrigstid.

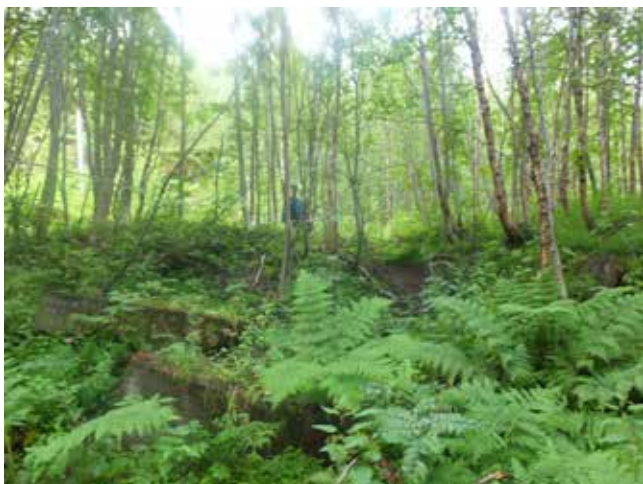
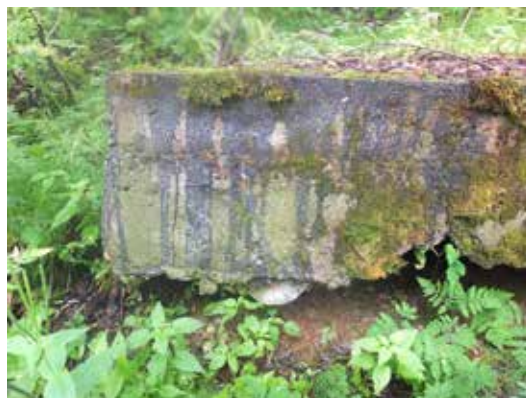
Bunker/dekningsrom på gresslette. Sprengt i etterkrigstiden og med bjørketrær, krattskog og kraftig grunnvegetasjon i tufta. Rektangulær i formen, fremstår som større enn de to andre dekningsrommene på lokaliteten med mål på 11 x 8m.

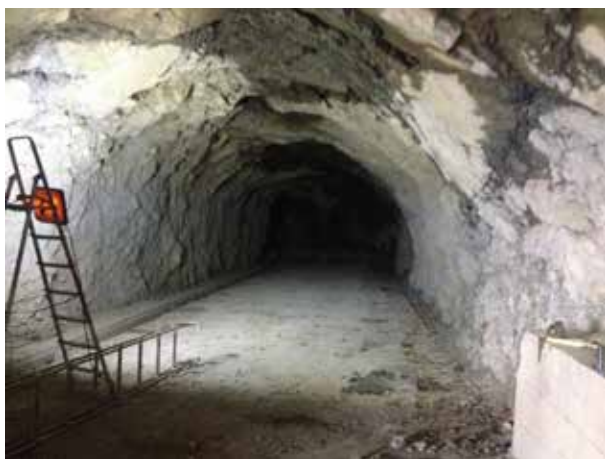
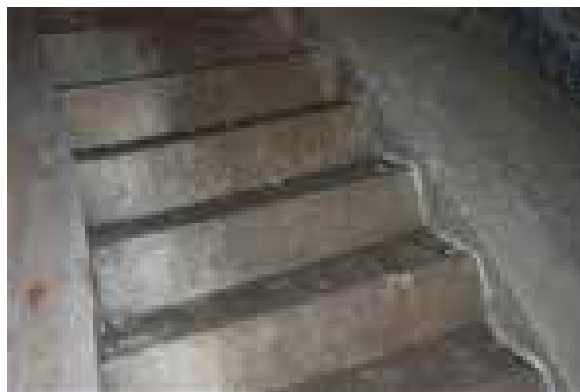
Kom1942-009-001

Fjellanlegg påbegynt i 1942 og bygget av østeuropeiske krigsfanger og norske baser i tvangsarbeid. Benyttet som ammunisjonslager og dekningsrom for mannskap. Består av inngangsparti sprengt inn i bergveggen, en hall på 60m², trappegang og skytterhall. Over hulen med tilgang fra skytterhallen ligger en kanonstilling som ble sprengt etter krigen. Hula er godt bevart og har vært i bruk av Heimevernet frem til 90-tallet. Foreningen Leirbukthulas Venner driver i dag frem et prosjekt for å åpne hula for publikum.

Inngangen (mot nord) er av nyere dato og består av en betongvegg med ståldør som måler 0,95 x 2,1m.

Hovedhallen måler 27m i lengde nord-sør, 6m bredde øst-vest og har en høyde mellom 3,5 og 4m. På vestre side ved inngangen i nord er det sprengt inn en fjellnisje som måler 6m². Det er betongdekke på sålen med nord-sørgående dreneringer langs kantene av hallen.

Fra hallen leder en støpt betongtrapp med 34 trinn opp til en skytterhall. Hallen måler 10x5m og har en høyde på 3m. En sørlig skytteråpning er i dag lukket ved hjelp av et gitter. En nordlig skytteråpning ble fylt igjen av stein og grus like etter krigen. Fra den nordlige skytteråpningen leder en sti til en gjenfylt kanonstilling på toppen av hula.

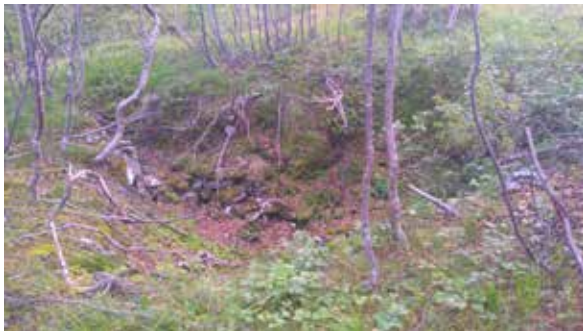
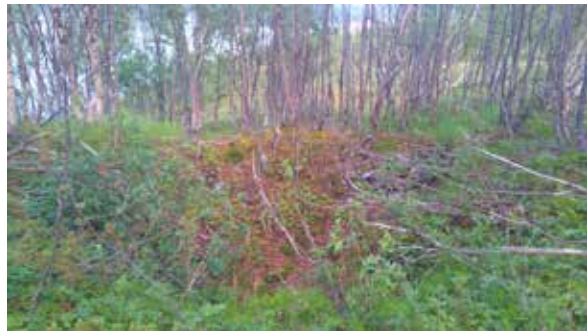
Kom1942-010-001 Skytestilling

Skytestilling på kanten av bakkehelling med utsikt over Reisafjorden og daværende RV50 i nord. Løpegrav på 4x1m går inn i stillinga fra øst, løpegraven har tørrmurte sider. Selve skytterstillingen er rundt i formen med en dybde mellom 1 og 1.5m. Noe gjengrodd av bjørkekratt og utsikten er helt tildekket med bjørkekratt og bjørketrær. Måler 2,5 x 3m.

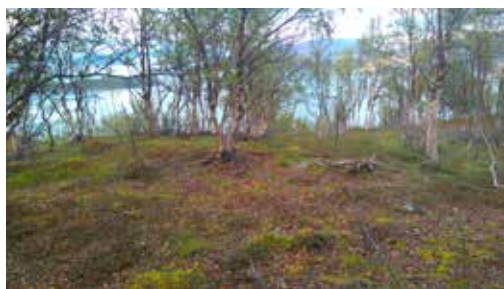
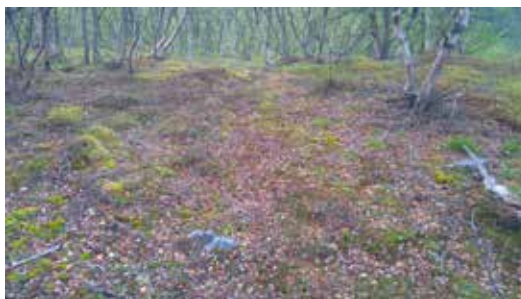
Kom1942-010-002 Teltring

Tydlig markert teltring, trolig tilknyttet tysk aktivitet i området da det ikke ligger árran i teltringen. Ligger på høyde over skytterstilling (001 på lokaliteteten). Rundt hele ringen ligger hodestore stein. Diameter på 6,5m, sirkulær i formen. Udefinert inngang.

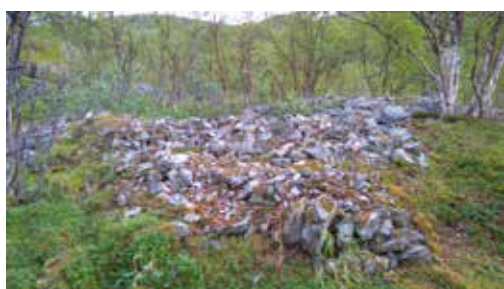
Kom1942-010-003 Bunkers/Dekningsrom

Dekningsrom av feldmassige anlage bestående av oppkastede steinvoller med en tykkelse mellom 1 og 1.5m. Tydelig markert i terrenget. Ligger i nord-sørgående bakkehelling. Rom i midten med dybde på 1.5-2m innehar fremdeles spor av laftekasse i tømmer. Størrelse på dekningsrommet er 2,5 x 3,5m. Noe gjengrodd av bjørkekratt, ellers godt bevart.

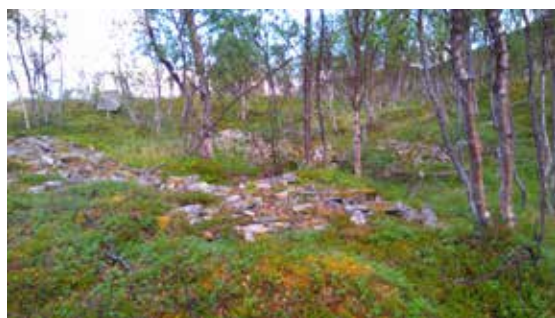
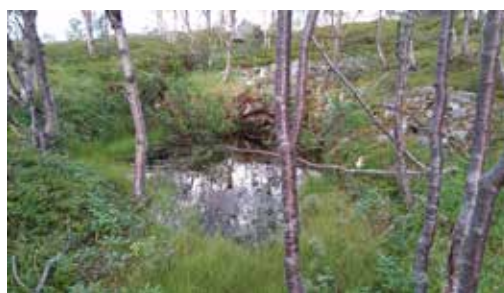
Kom1942-010-004 Bunkers/Dekningsrom

Dekningsrom av feldmassige anlage bestående av oppkastede steiner som danner en tydelig markert steinvoll med breidd på 1m. Løpegang på 10m som leder inn i dekningsrommet fra nord. I dag er dekningsrommet fylt med vann. Dekningsrommet måler 3x4m, usikker dybde grunnet vann.

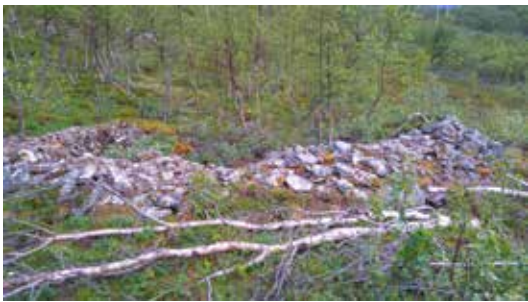
Dekningsrom av feldmassige anlage i øst-vestgående bakkekant. Oppkastede steinvoller rundt dekningsrommet som fremstår som tydelige, om lag 1m brede voller. Selve dekningsrommet er rektangulært i formen med tørrmurte vegger som til dels er rast sammen. Inngang i vest. Måler 4x3m innvendig med en dybde på 2m.

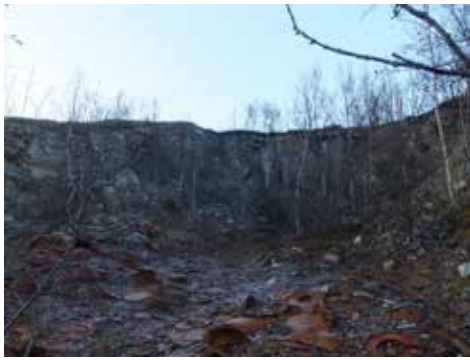
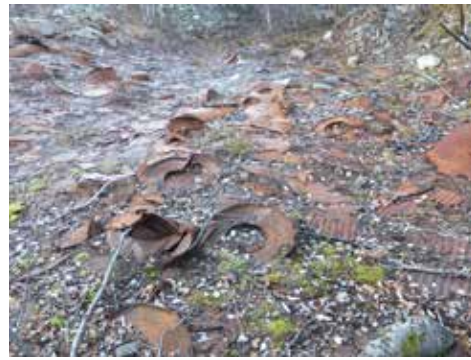
Kom1942-011-001 Lager

Drivstofflager sprengt inn i fjell. Måler ca 100m² og ca9m dypt med åpning i nord. I hele bunnen på lageret ligger restene av oljefat. Noe bjørkeskog har vokst til inne i lageret.

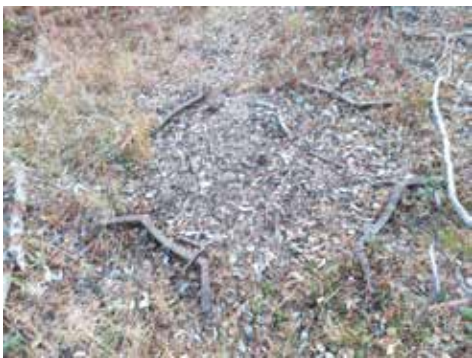
Kom1942-011-002 Lavette

Lavette fra kanonstilling på flate foran lager (krigsminne 001 på lokaliteten) med utsikt over Reisafjorden i nord. Noe overgrodd av mose, men ellers godt synlig. Lavetten måler 80cm i diameter.

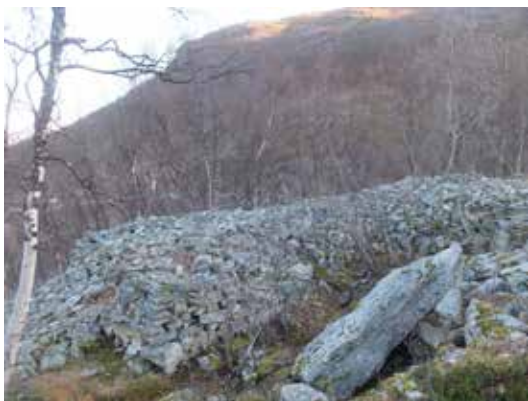
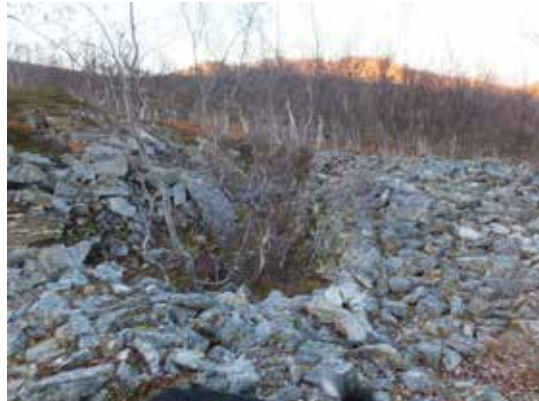
Kom1942-011-003 Skytterstilling

Skytterstilling av stein med utsikt over Reisafjorden i nord. Stillingen er bygget opp av lokal stein med markerte steinvoller som er stablet opp til en høyde på 2m i nord. Bakre kant består i hovedsak av bergvegg. Steinvollene har en bredde på 2.5 – 3m. Indre mål på stillingen er 2m bredde og 10m lengde. Stillingen er bueformet og svært tydelig markert i terrenget.

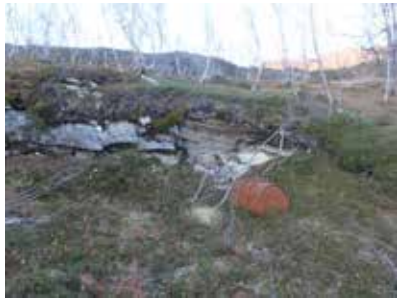
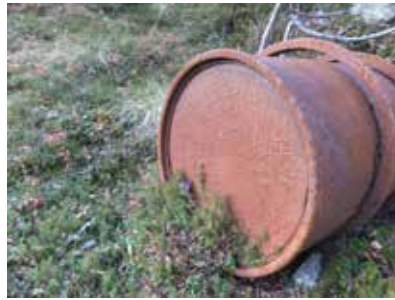
Kom1942-011-004 Lager

Lagergrop med mål på 4m x 8m, fremstår som nedgravning i bakkekant med bergvegg i nordvest. Åpent i sørøst. I tufta ligger en oljetønne med tyske kjennemerker. Maks høyde i tufta inntil bergveggen er 1.5m.

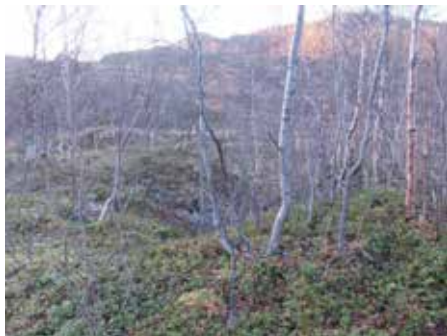
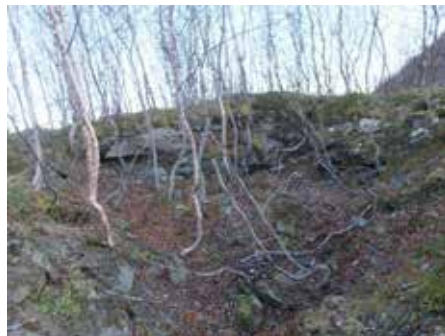
Kom1942-011-005 Dekningsrom

Dekningsrom som er gravd ned i sørlige ende av bakkekant med utgang i sør. Dekningsrommet har en rektangulær form på 4x5m og en dybde på 2m. En løpegang inn i tufta som måler 3m. Dekningsrommet er tydelig markert i terrenget med noe bjørketrær rundt.

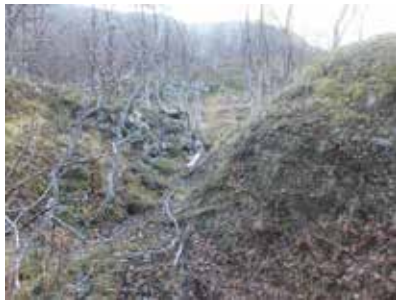
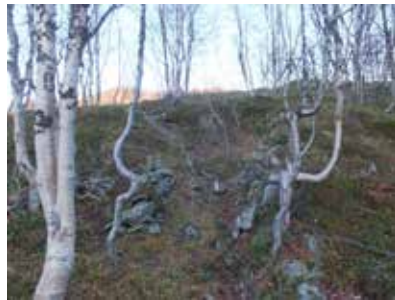
Kom1942-011-006 Dekningsrom

Dekningsrom, gravd ned i bakkekant med åpning i sør. Dekningsrommet har en oval/irregulær form med en dybde på 2m og måler 3 x4m. Dekningsrommet nås via en tørrmurt grøft fra sør. Bjørkeskog rundt tufta og noe bjørkekratt inne i dekningsrommet.

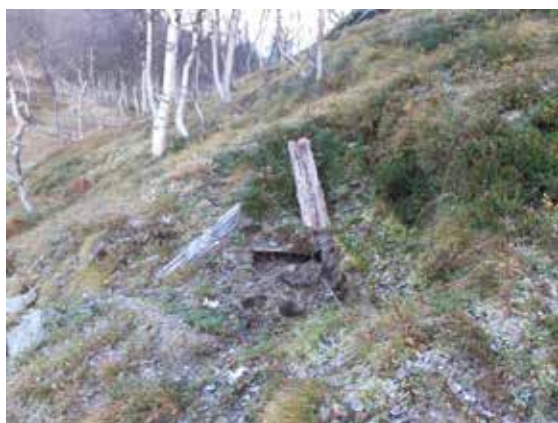
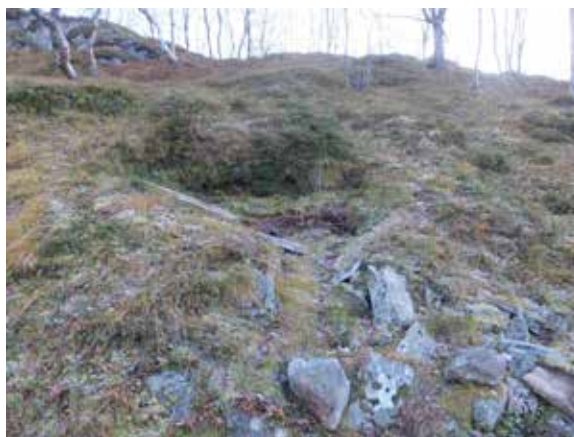
Kom1942-011-008 Latringegrop

Latringegrop med tømmerkasse. Måler 1.2m x 0.9m. Latrinen er gravd ned i en øst-vest skrånende bakkekant med voller i nord, sør og øst.

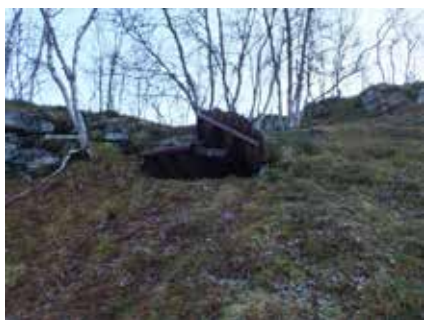
Kom1942-011-009 Lagerplass

Lagerplass, trolig bestående av materiale samlet inn fra omkringliggende dekningsrom, bestående av bølgeblikkplater. Etter krigen samlet folk inn trevirke og byggemateriale fra tyske stillinger. I følge informantopp-lyninger ble det også hentet møbler fra stillingene på Sørkjosfjellet.
