SLUTTRAPPORT

KiK
Nordreisa kommune

NØRDTROMS
MUSEUM

JANUAR 2017

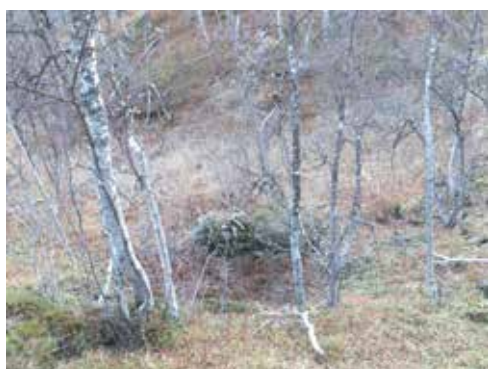
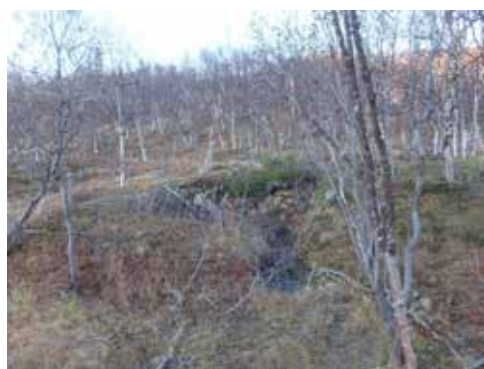
Kom1942-011-010 Dekningsrom

Vinkelformet dekningsrom som er gravd ned på flate i terrenget. Selve dekningsrommet er rektangulært i formen og måler 2.5m x 3.5m. I 90 graders vinkel fra dette går en løpegrav som måler 2m. Dekningsrommet har en dybde på 1.5m og er i dag fylt med vann.

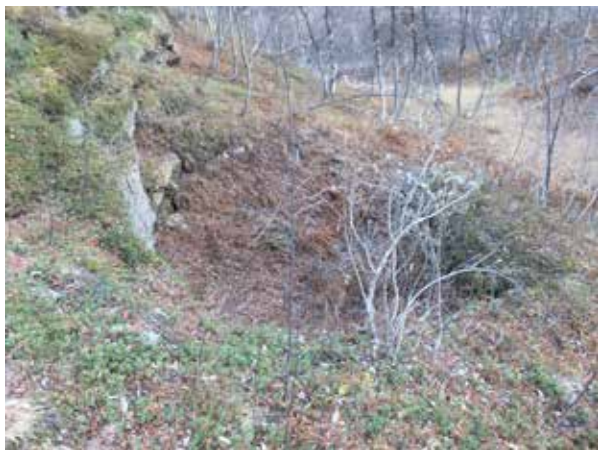
Kom1942-011-011 Dekningsrom

Dekningsrom inntil bergvegg, 0.8m nedgravd rektangulær tuft som måler 4x6m. Noe utydelig markert og uten definert inngang.

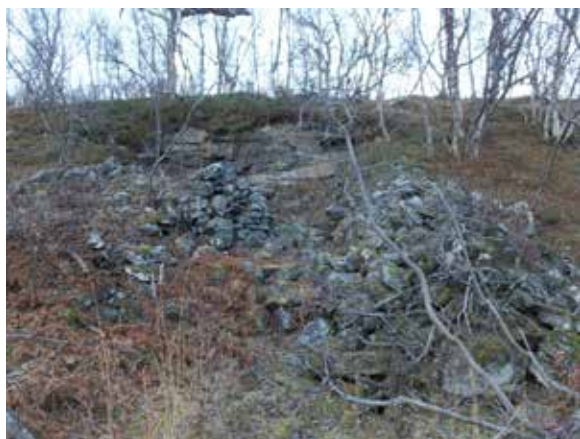
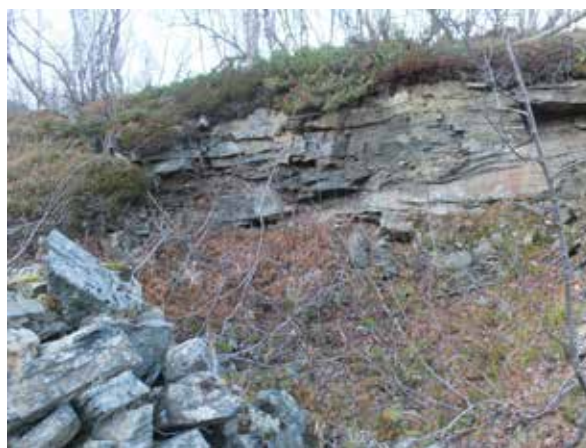
Kom1942-011-012 Dekningsrom

Dekningsrom inntil nord-sørgående bakkekant. Sprengt inn i bergvegg med voller av stein i nord, sør og øst. Noe sammenrast slik at løpegangen som leder inn i tufta fremstår som en steinrøys. Steinvollene rundt tufta har en høyde på 1.5m og har en bredde mellom 1-2m. Indre mål 5x7m.

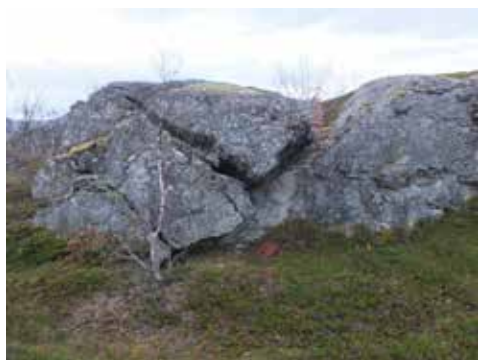
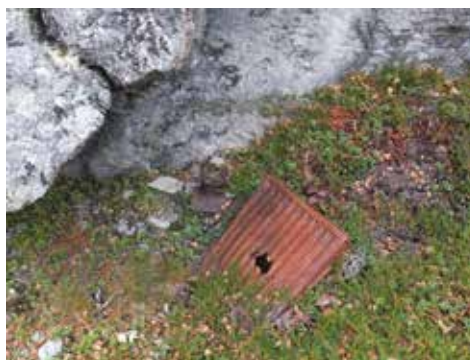
Kom1942-012-001 Funnsted: ovn

Ovn av støpejern inntil berg. Under tilbaketrekkingen ble de fleste ovnene fjernet fra bolighus i Nordreisa og tatt med hæren i retning Lyngelinja.

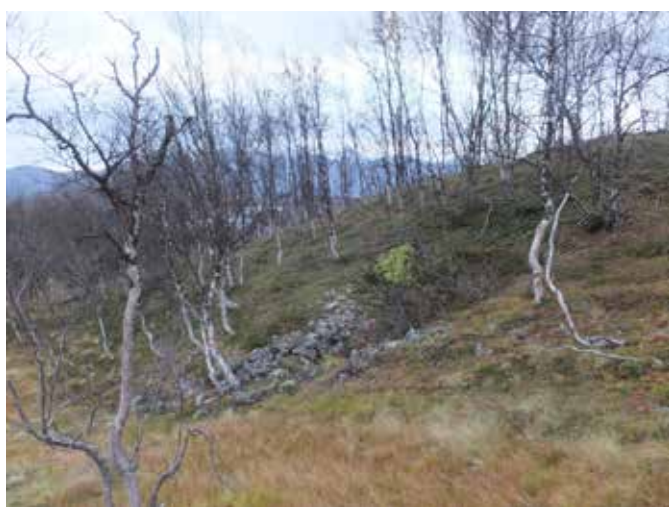
Kom 1942-012-002 Dekningsrom

Nedgravning i øst-vestgående bratt helling. Rektangulær/irregulær i formen, måler 3x4m, med en dybde mellom 1.8 og 2.2m. Inngang i sør gjennom løpegrav på 3m med tørrmurte vegger.

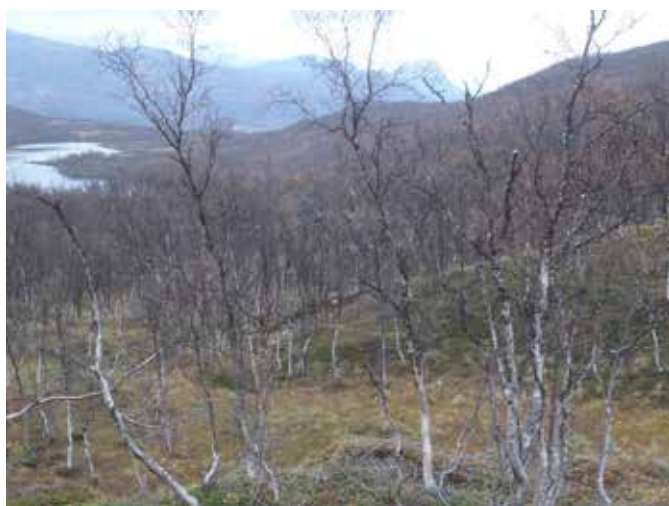
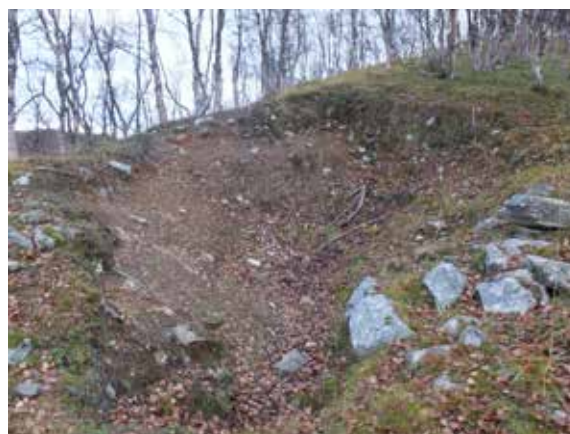
Kom1942-012-003 Dekningsrom

Dekningsrom i øst-vestgående helling. Ingen vegetasjon i selve dekningsrommet. Noe erosjon i selve rommet. I sør ligger det hodestore steiner, for øvrig er det ikke bygget opp rundt dekningsrommet med stein eller øvrige materialer. Irregulær i formen, måler 3x5m. Inngang i vest.

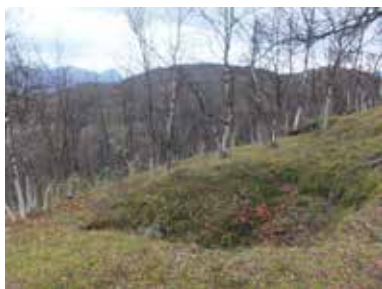
Kom1942-012-004 Dekningsrom

Nedgravning i lyngbevokst flate. Noe bjørkekratt i selve tufta. Rektangulær i formen med mål 3x4m. Markert inngang i sørvest.

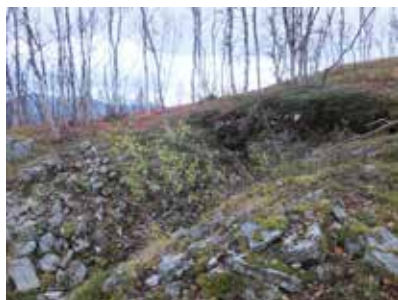
Kom1942-012-005 Dekningsrom

Dekningsrom med steinvoller rundt. Tydelig markert nedgravning i nordvest-sørøstgående bakkehelling. Irregulær i formen med mål på 3x4m. Inngangen består av løpegrav på 2x1m med tørrmurte sider.

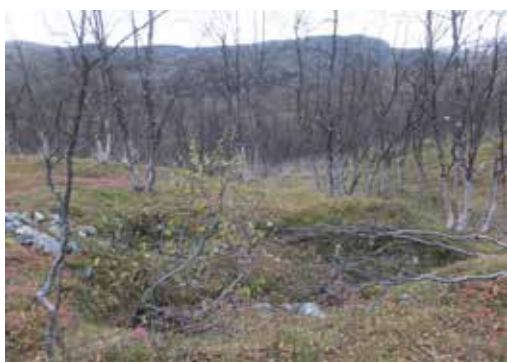
Kom1942-012-006 Dekningsrom

Dekningsrom på flate nær bakkekant med utgang i nord. Noe bjørkekratt i selve tufta. Rektangulær i formen med mål på 3x4,5m. Dybde 1m. I sør ligger en røys steiner som trolig er flyttet ut av dekningsrommet.

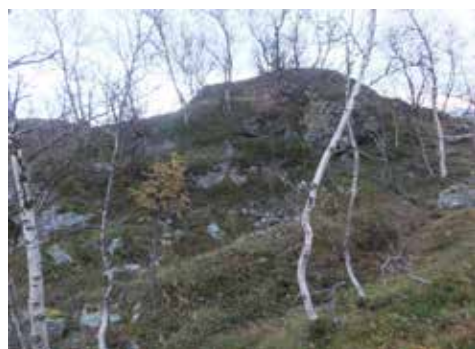
Kom1942-012-007 Dekningsrom

Rektangulært dekningsrom mellom to berg med steinvoller rundt. Inngang i vest. Måler 5x8m. En del stein og noen laftebjelker i selve tufta.

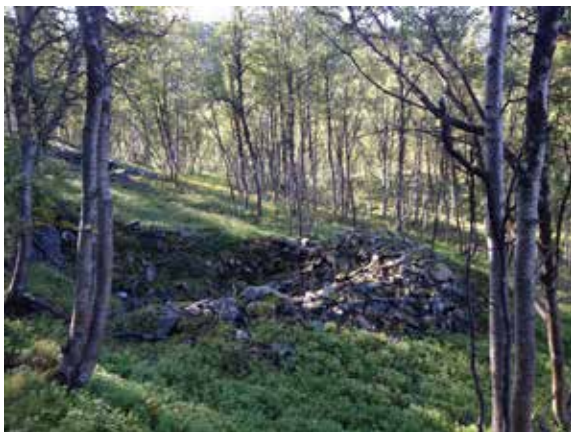
Kom1942-013-001 Dekningsrom

Rektangulært dekningsrom med kraftige steinvoller inntil berg i nordøst. Måler 10 x6m med flat bunn, noe stein rast inn i tufta. Inngang består av en 2m lang grøft, også denne steinsatt. Bredde på steinvollene er mellom 1.5m og 2m.

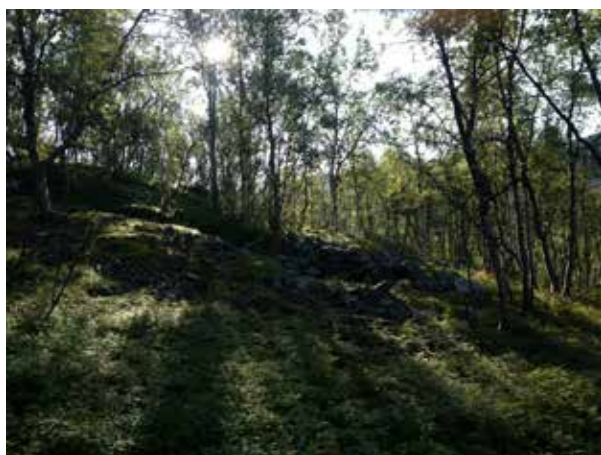
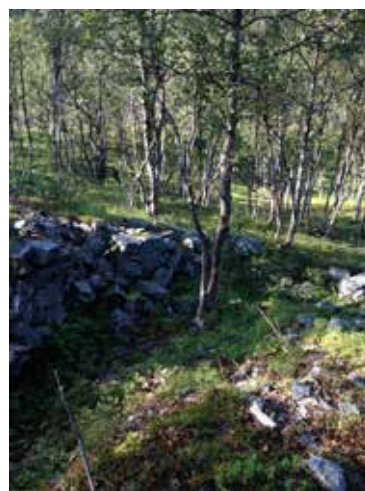
Kom1942-013-002 Dekningsrom

20m øst for nr. 001 ligger et tilnærmelsesvis identisk dekningsrom med steinvoller og berg i nordøst. Steinvollene er 1.5m høye, noe sammenrast og ved inngangen er det oppmurt to vegger langst en grøft som leder inn i tufta. Mål 10x6.5m.

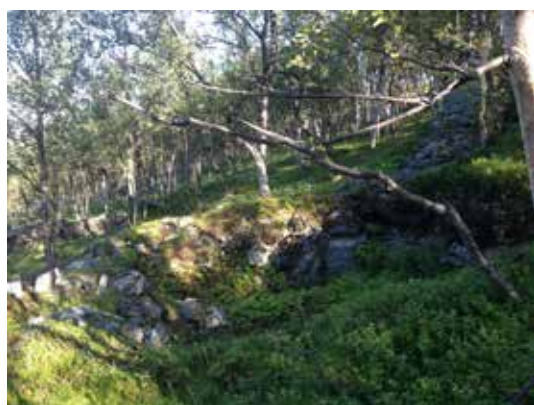
Kom1942-013-003 Dekningsrom

Et mindre dekningsrom med mål på 6x6m, tilnærmelsesvis kvadratisk i formen med en grøft som danner en inngang i sørøst. Dekningsrommet har steinvoll i sør, for øvrig jordvoller som er lavere enn øvrige dekningsrom i området. Vollene har en bredde på 1m eller mindre. I nordøst går tufta inntil bergvegg.

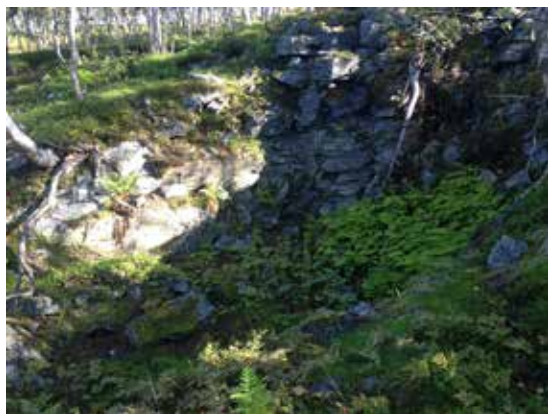
Kom1942-013-004

Rektangulær/irregulært dekningsrom som har blitt gravd ned i bakken inntil bergvegg. Noe stein har ramlet inn i tufta, for øvrig ikke steinvoller rundt. Nedgravningen måler 8x9m og er på det dypeste 2.5m, på det laveste 1.7m. Inngang i sørøst.

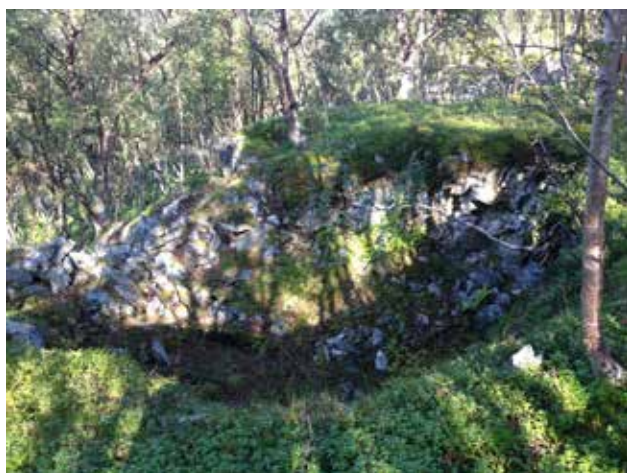
Kom1942-013—005

Ovalt dekningsrom med mål på 7x5.5m, nedgravd i bakke inntil bergvegg. Inngangen består av en utgravd grøft som måler 2x1m. Inngangen er sammenrast med stein i selve grøfta. Noe stein i dekningsrommet.

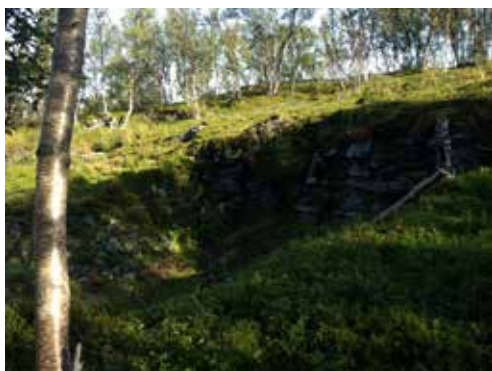
Kom1942-013-006

Dekningsrom, rektangulært inntil bergvegg. Fremstår som 1.5m dyp nedgravning uten markante voller rundt med unntak av det nordvestre hjørnet hvor det har blitt stablet opp stein. En del stein har rast inn i tufta som måler 8x5m.

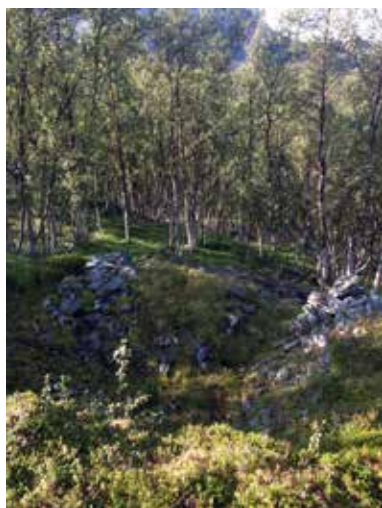
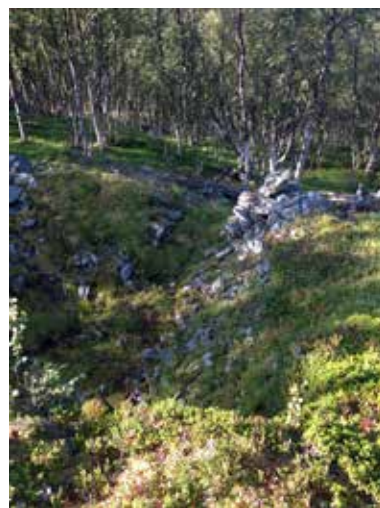
Kom1942-013-007 Dekningsrom

Rektangulært, sammenrast dekningsrom med 1.5m bred steinvoll i nord og vest, mens vollene til øst og sør har rast inn i tufta, noe som gir det en ujevn form. Trolig rektangulær i formen opprinnelig med mål på 7x5m.

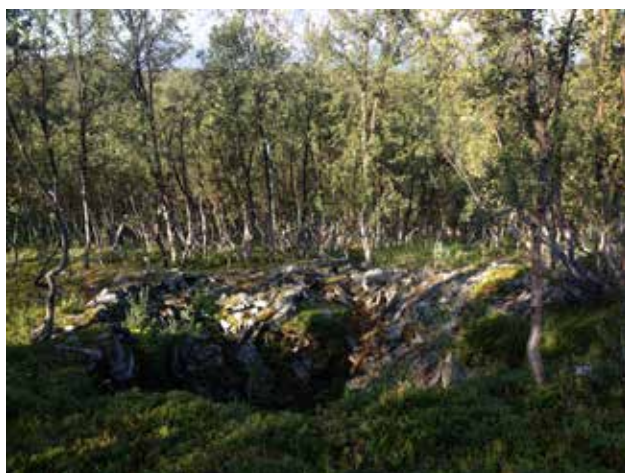
Kom1942-013-008 Dekningsrom

Tydelig markert dekningsrom inntil bergvegg i nord og vest med oppkastede steinvoller på 1.5m i sør og øst. Dybde mellom 1.5m og 2m. Rektangulær i formen med mål på 5x7m.

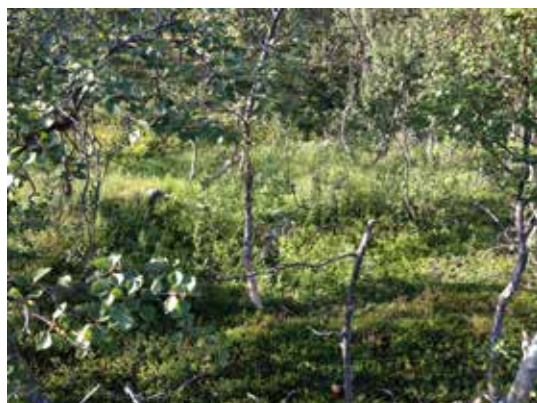
Kom1942-013-009 Dekningsrom

Utydelig markert dekningsrom bestående av en lav steinvoll (0.5m) inntil berg opp i dagen mot nord. Rektangulær i formen med udefinerbar inngang. Mye vegetasjon og gress i tufta på registreringstidspunktet.

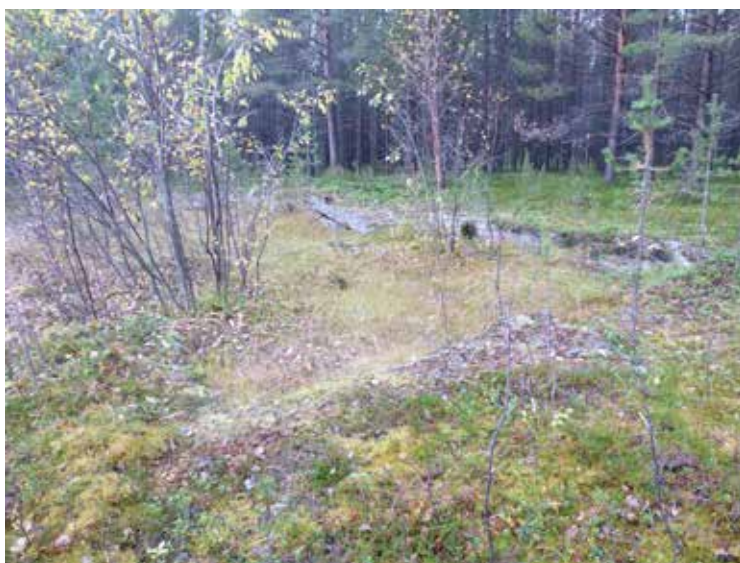
Kom1942-014-001 Tuft

Gjenfylt brakketuft, muligens administrativ eller annen funksjon da tufta har hatt grunnmur av armert betong og fremstår som en kraftigere konstruksjon en boligbrakkene for øvrig. Tufta har blitt fylt igjen med grus i etterkrigstid, men fremstår som tydelig markert. Måler 8.5 x 13m.

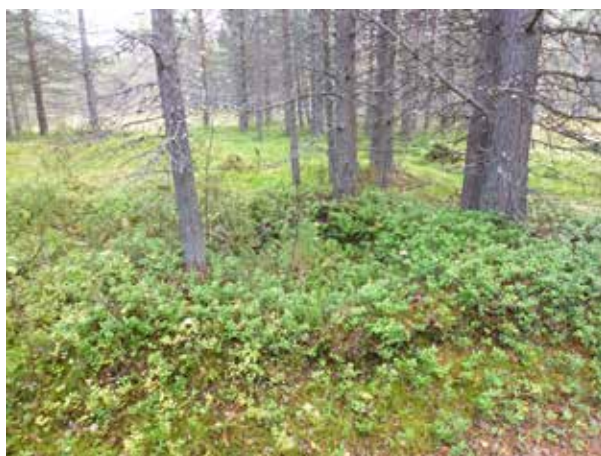
Kom1942-014-002 Grop

Nedgravning/grop av uvisst funksjon. Rektangulær med mål på 1 x 1.5m. Mulig rester etter latrine.

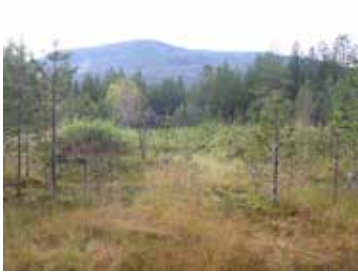
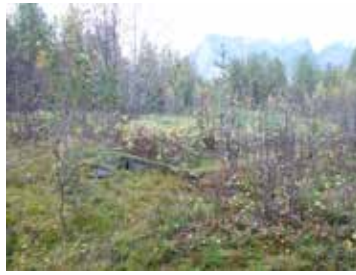
Kom1942-014-003 Tuft

Tuft etter messebygning eller annen administrativ funksjon beliggende i nordlige del av brakkeleir. Tydelig markert med solid grunnmur i betong. Nordøst-sørvestorientering med kortvegg mot veg i øst. Fylt igjen i etterkrigstid, ifølge informantopplysninger ble det samlet mye søppel og skrot i tuftene før de ble fylt igjen. Måler 35 x 15m.

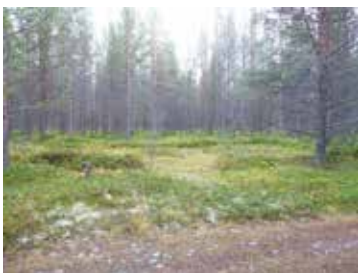
Kom1942-014-005 Tuft

Brakketuft for mannskap. Orientert nordøst-sørvest med inngang i nord langs veg. Tydelig markert grunnmur, overgrodd av lyng og mose. Tydelig markert inngang i tuftas langside mot nord. Måler 16x8m.

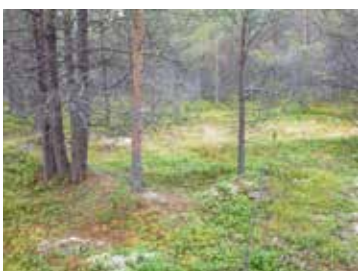
Kom1942-014-006 Tuft

Brakketuft for mannskap. Måler 16x8m. Mindre markert en mange av de øvrige brakketuftene i området. Svakt synlige grunnmurer med inngang på langsiden mot veg i sørvest.

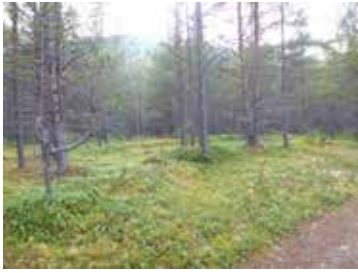
Kom1942-014-007 Tuft

Brakketuft for mannskap, orientert nordvest-sørøst med inngang mot veg i øst. Tydelig markerte grunnmurer som er overgrodd av lyng og mose med flere furutrær langs østlige side. Noe større enn øvrige brakketuffer i området med mål på 11x18m. Markert inngang i langside mot veg i øst/nordøst.

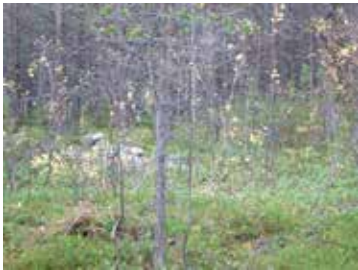
Kom1942-014-008 Tuft

Brakketuft for mannskap. Måler 15 x 9m med inngang i sørvest. Steinrøys nord for tufta (oval i formen med diameter på 1,5m av usikker funksjon). Tufta er noe overgrodd av bjørkekratt, ellers synlig markert med lyng- og moseovergrodd grunnmur.

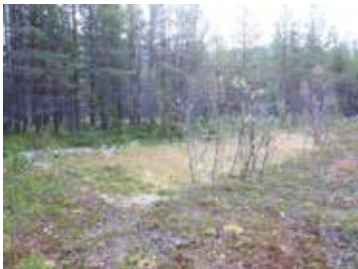
Kom1942-014-009 Tuft

Brakketuft for mannskap. Måler 15x9m. Orientert øst-vest med åpning på langside i sør mot veg. Tydelig markert med betonggrunnmur. Har blitt fylt igjen i etterkrigstid med grus og utstrekninga på tufta er derfor markert gjennom gress som vegetasjon fremfor lyng.

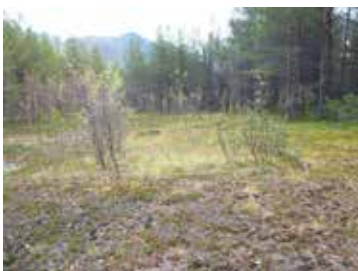
Kom1942-014-010 Tuft.

Brakketuft for mannskap. Orientert øst-vest med åpning på langside på nordsiden mot veg. Synlig grunnmur i betong, tufta har blitt fylt igjen i etterkrigstid slik at den fremstår som en rektangulær forsenkning. Måler 15x9m.

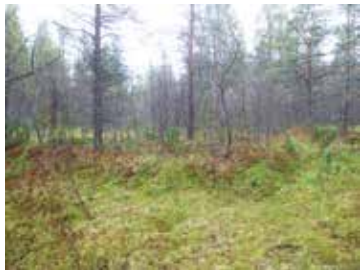
Kom1942-014-011 Tuft

Brakketuft for mannskap. Måler 17x10m. Tydelig markert grunnmur, mye bjørke- og furukratt i selve tufta med relativt høy grunnvegetasjon. Inngang i øst på langside mot veg.

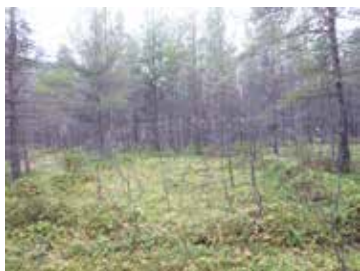
Kom1942-014-012 Tuft

Brakketuft for mannskap. Orientert nordvest-sørøst med mål på 15x9m og inngang i sørvest mot veg. Tydelig markert med noe bjørkekratt i tufta. Grunnmurene er overgrodd av lyng og mose.

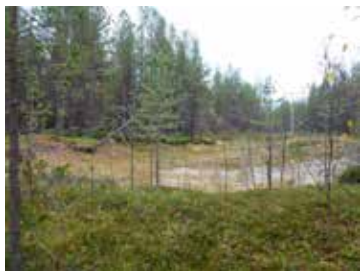
Kom1942-014-013 Nedgravning

Irregulær nedgravning av uvisst funksjon. Muligens grustak for å fylle igjen nærliggende tufter i etterkrigstid.

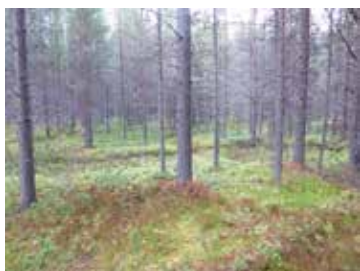
Kom1942-014-014 Tuft

Brakketuft for mannskap, måler 15x9m. Orientert øst-vest med inngang i nord mot veg. Tydelig markert, med en noe ujevn – muligens rasert – vegg i sør.

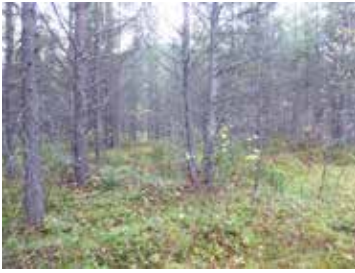
Kom1942-014-015 Tuft

Brakketuft for menneskap, måler 15x9m. Orientert øst-vest med åpning mot veg i sør. Noe furuskog og bjørkekratt i selve tufta, grunnmuren tydelig markert, men overvokst av lyng og mose.

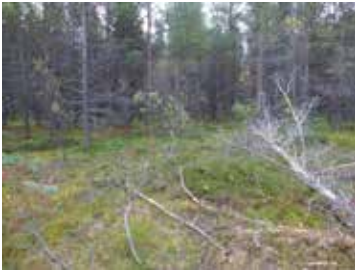
Kom1942-014-016 Tuft

Brakketuft for menneskap, fremstår som større enn mange av de andre tuftene på lokaliteten med mål på 22x14m. Nedfallstrær og mye vegetasjon i tufta, men markerte grunnmurer som er overgrodd av lyng og mose.

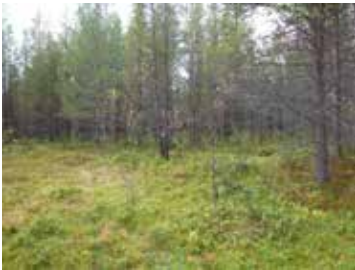
Kom1942-014-017 Tuft

Brakketuft for menneskap, måler 19x12m. Tydelig markert. Orientert nordvest-sørøst med inngang i sørvest mot veg. Tydelig markert med en del yngre furu samt bjørkekratt i selve tufta.

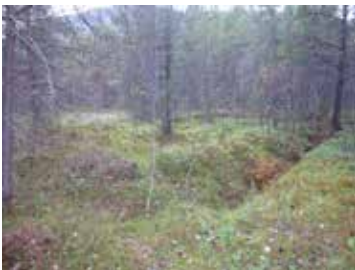
Kom1942-018 Tuft

Brakketuft for menneskap, måler 12x8m og er en av de minste tuftene på lokaliteten. Har trolig vært noe nedgravd i terrenget og fylt igjen i etterkrigstid slik at grunnen fremstår som ujevn i selve tufta. Tydelig markerte grunnmurer. Orienter nord-sør med inngang mot vest og veg.

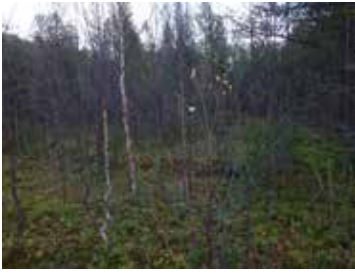
Kom 1942-019 Tuft

Brakketuft for mannskap. Tydelig markerte grunnmurer med mye vegetasjon og kratt i selve tufta. Grunnmuren er overvokst av lyng og mose. Orientert nord-sør med inngang i vest mot veg. Sammen med kulturminnennummer 018 på lokaliteten er dette en av de mindre tuftene som ble registrert med mål på 12x8m.

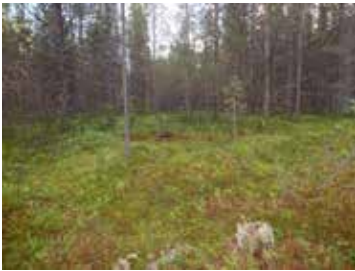
Kom 1942-020 Tuft

Brakketuft for mannskap med mål på 15x9m. Orientert nord-sør med inngang mot veg i øst. Svakere markert enn øvrige tufter på lokaliteten, men definerbare grunnmurer. En del krattvegetasjon i selve tufta. Måler 15x9m.

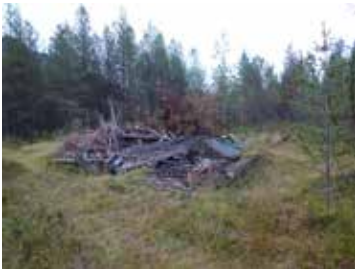
Kom 1942-014-021 Tuft

Større tuft, muligens sanitetsbygning eller kjøkken da halve tufta har betonggulv med drenering og avløp. Tufta har i senere tid blitt benyttet som fyllplass og det ligger mye kratt og søppel i tufta, noe som gjør det vanskelig å se opprinnelig utforming og detaljer. Sørlige halvdel ser ut til å ha hatt tregulv, mens den nordlige halvdel har hatt betonggulv. Orientert nord-sør uten tydelig inngang. Måler 25x15m.

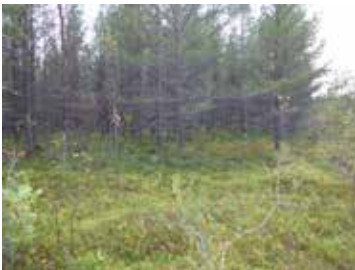
Kom1942-014-022 Tuft

Brakketuft for mannskap. Orientert nord-sør med inngang i øst mot veg. Noe gjengrodd og mindre tydelig markert enn øvrige tufter på lokaliteten. Måler 14x8m.

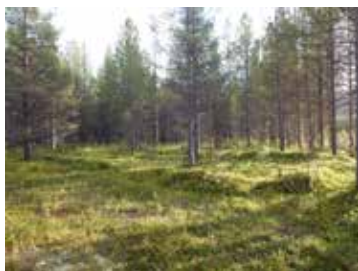
Kom1942-023

Særdeles tydelig markert og godt bevart tuft etter brakke for mannskap. Inngang i nord mot veg. Måler 15x9m.

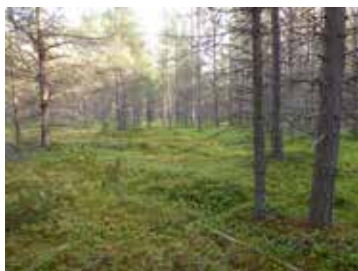
Kom 1942-014-024

Brakketuft for mannskap. Tydelig markert med en del furu langs grunnmur. Måler 15x9m med inngang i sør mot veg.

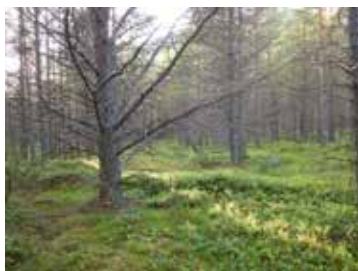
Brakketuft for mannskap, tydelig markert, men noe skader på tufta grunnet grusuttak i nordlige kant samt bygging av ildsted tett inntil, begge i moderne tid. Måler 17x12m, orientert øst-vest med inngang i nord mot veg.

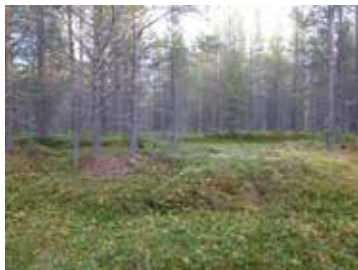
Kom1942-026

Irregulær nedgravning med dybde mellom 0.5 og 0.7m. Måler om lag 10 x 15m, ujevn i formen og usikker funksjon. Mulig spor etter lagergrøp, men kan også stamme fra nyere tids aktivitet.

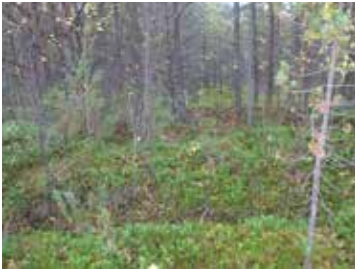
Kom1942-014-027

Større tuft med mål 27 x 17m. Muligens administrativ funksjon, eventuelt mannskapsbrakke av større type enn øvrige brakker på lokaliteten. Trolig gjenfylt i etterkrigstid da underlaget i tufta er svært ujevnt og til dels høyere enn grunnmuren. Mye bjørkekratt og grunnvegetasjon i selve tufta.

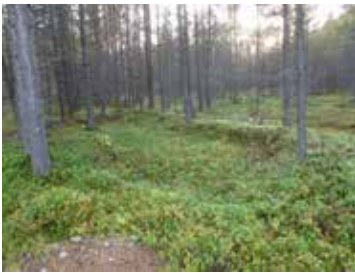
Kom1942-014-028

Tuft av den minste typen som har blitt funnet på lokaliteten med mål på 12x8m. Ligger rett ved større tuft (nummer 027). Tydelig markert med etterkrigsfuru i selve grunnmuren. Ingen identifiserbar inngang.

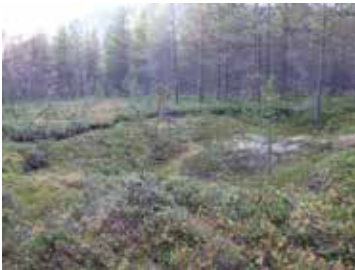
Kom 1942-014-029 Nedgravning/grop

Irregulær nedgravning med diameter på 15m og maks dybde på 1.5m. Uviss funksjon og usikker på om tilknyttet etterkrigsaktivitet (grustak) eller opprinnelig funksjon som lagergrop tilknyttet brakkeleiren.

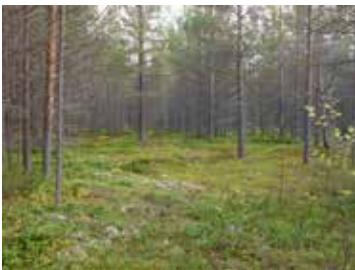
Kom1942-014-030 Tuft

Brakketuft for mannskap. Måler 15x9m, orientert nord-sør med inngang i øst mot veg. Noe utydelig markert med flere store furu i og langs grunnmuren på tufta.

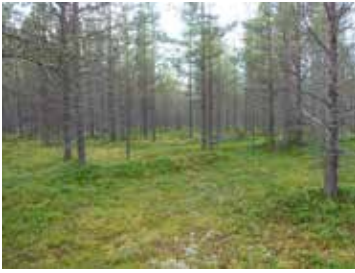
Kom1942-014-031 Tuft

Brakketuft for mannskap. Måler 15x9m, orientert nord-sør med inngang i øst mot veg. Tydelig markert med flere, større furutrær i selve tufta og langs grunnmuren.

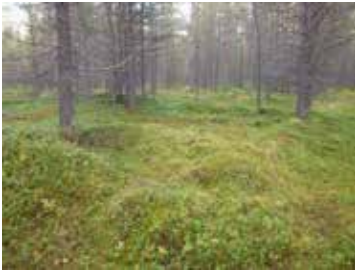
Kom1942-014-032 Tuft

Brakketuft for mannskap, måler 15x9m, orientert nord-sør med inngang i øst mot veg. Tilnæringsvis identisk med kulturminnennummer 31 på lokaliteten. Spor etter ovn/pipe i sørvestlige hjørne av tufta.

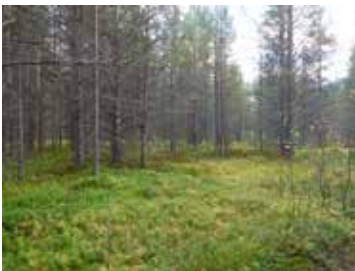
Kom 1942-014-033 Tuft

Større tuft som ligger langs veg som ikke lenger er i bruk (se kulturminnenr. 34 på lokaliteten). Mulig administrativ funksjon eller større mannskapsbrakke. Måler 40x22m, orientert nord-sør.

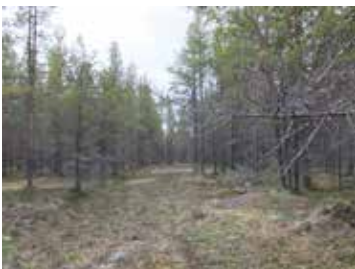
Kom1942-014-034 Veganlegg

Veganlegg som, i motsetning til leirens øvrige veier, har gått ut av bruk i moderne tid. Fremstår som godt synlig med hardpakket overflate som forhindrer vegetasjon og grøfting på begge sider av veien. Går som en ytre veg langs leirens østside, muligens vært tilknyttet en planlagt utvidelse av brakkeleiren som ikke har blitt gjennomført da det kun er lokalisert en tuft i tilknytning til leiren. Veien er om lag 500m lang og har en gjennomsnittsbredde på 4m.

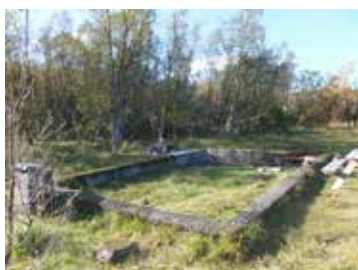
Kom1942-015-001 Tuft

Tuft etter offiserskontor/administrasjonsbygning. Grunnmur av betong som måler 9x7m, orientert øst-vest. Bygningen som stod her ble flyttet fra Buktevoll i indre Storvik, etter krigen ble samme bygning flyttet til Straumfjord.

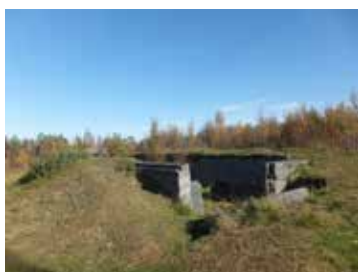
Kom1942-015-002 Tuft

Nedgravd tuft fra jordkjeller/matlager med vegger i betong. Det er kastet opp jord langs veggene på tufta som har en dybde på om lag 1m. Noe bjørkekratt i selve tufta. Tufta er utformet som en lang, smal bygning med mål på 16m x 5,5m. Orientert nord-sør med inngang på sørlig kortvegg og vindu i nordlig kortvegg.

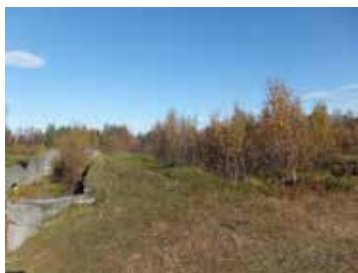
Kom1942-015-003 Tuft

Tuft av uvisst funksjon etter rektangulær bygning. Fullstendig overgrodd av bjørkekratt i selve tufta. Fremstår som nedgravning, muligens har tufta blitt fylt igjen i etterkrigstid da grunnen i selve tufta fremstår som svært ujevn. Muligens opprinnelig også dette en jordkjeller/matlager opprinnelig.

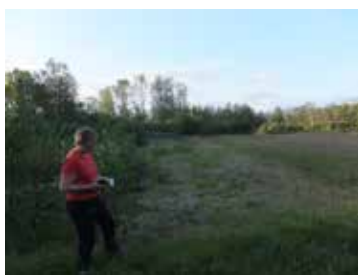
Kom1942-015-004 Tuft

Messebygning med mål på 45m x 15m. Sørlige del har vært kjøkken med betonggulv og avløp, selve messehallen har vært plassert i den nordlige delen av bygningen. Betongmurene er svakt synlige, men tufta i seg selv er tydelig markert grunnet vegetasjonsendringer. Har blitt fylt igjen med grus i etterkrigstid. En del bjørkekratt i selve tufta.

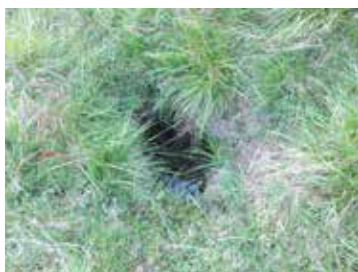
Kom1942-015-005 Brønn

Brønn beliggende ved siden av kjøkken i tuft nummer 4. Fremstår i dag som et hull i bakken rett ved bekk som renner på baksiden og vest for messebygningen. Diameter på 0.8m, men har trolig vært større enn dette med overbygg.

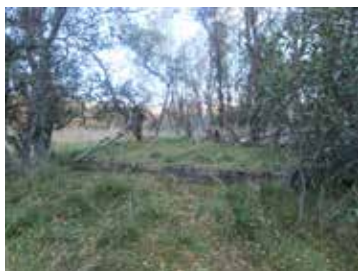
Kom1942-015-006 Tuft

Tuft etter hestestall. Betongmur med en høyde på 0.3m og inngang på langsiden i sør. Tufta er omgitt av kraftige oldertrær og grunnvegetasjonen består av gress. Det er gravd grøfter for drenering rundt selve tufta. Måler 8m x 7m.

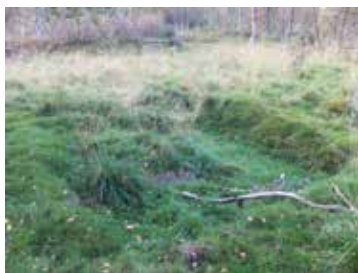
Kom1942-015-007 Tuft

Mulig tuft etter høylae eller tilsvarende, beliggende tett inntil hestestall. Fremstår som rektangulær nedgravning uten definerbar grunnmur. Mulig gjenfylt i etterkrigstid med gress som grunnvegetasjon. Måler 6m x 5m.

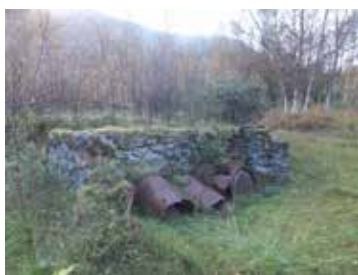
Kom1942-015-008 Tuft

Tuft etter drivstofflager, bestående av tre oppmurte steinvegger med åpen langside mot nord. Nedgravd i bakkeskråning slik at de tre veggene er dekket med jord. I tufta ligger det fremdeles tre fat for drivstoff. Måler 4m x 3m og har en høyde i bakkant på om lag 1.4m.

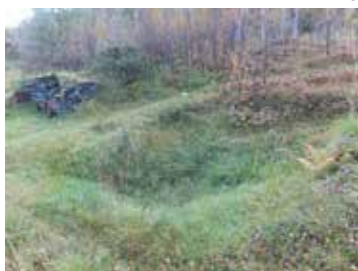
Kom1942-015-009 Nedgravning/grop

Rektangulær nedgravning, muligens restene etter lagergrop som har blitt fylt igjen. Ligger i svak skråning ved siden av drivstofflager 008. Dybde på 0.5-0.8m, ujevnt underlag i selve gropa. Måler 4m x 2.5m.

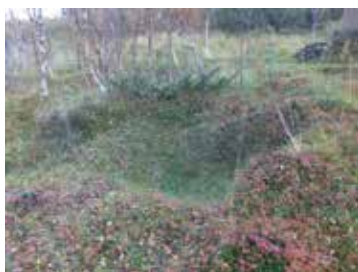
Kom1942-015-010 Nedgravning/grop

Rund nedgravning på topp av lav bakkekant. Uviss funksjon, muligens lagergrop. Dybde på 0.9m med diameter på 5m.

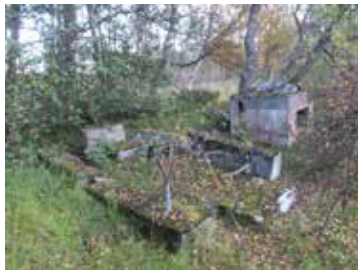
Kom1942-015-011 Tuft

Tuft etter sanitetsbrakke med mål 20x12m. Mye bjørkekratt i selve tufta som for øvrig er godt bevart med restene etter varmtvannstanker og vaskeservanter i betong i nordvestlige hjørne. Tydelige grunnmurer i betong og rester av betonggulv, men vanskelig å se grunnet tett bjørkekratt. Inngang på østvendt kortside.

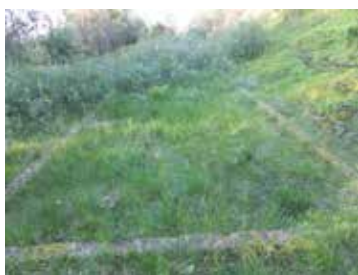
Kom1942-015-012 Tuft

Tuft etter mannskapsbrakke, muligens også med administrative funksjoner. Svært gjengrodd av bjørkekratt. Måler 20x11m med synlige betongmurer og trapp ved tuftas nordøstvendt kortside.

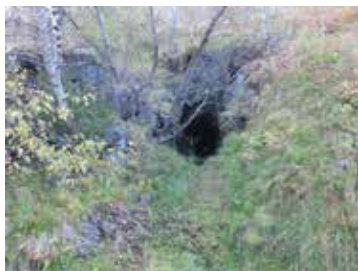
Kom1942-015-013 Hule/fjellanlegg

Fjellanlegg for beskyttelse av mannskap og oppbevaring av ammunisjon tilknyttet mannskapsbrakke 012 på lokaliteten. Svært godt bevart med to innganger. Begge inngangene går rett inn i fjellet i om lag fem meter før de svinger 90 grader. Hula er om lag 30m lang. En del overflatevann ved den sørlige inngangen.

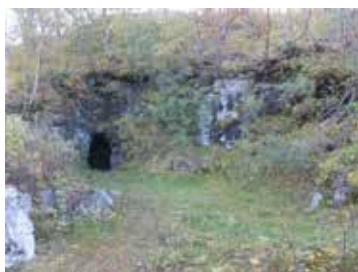
Kom1942-015-014 Hule/fjellanlegg

Fjellanlegg i samme berg som fjellanlegg 013 på lokaliteten ligger i. Begge fjellanleggene har en nordøst-sørvest orientering. Mens nummer 013 har vært tilknyttet mannskapsbrakken, har fjellanlegg nummer 014 vært tilknyttet kommandobunkersen gjennom en separat inngang fra undersiden som når har rast igjen. I tillegg har fjellanlegget blitt benyttet til oppbevaring av ammunisjon og beskyttelse av mannskap ved eventuelle luftangrep. Fjellanlegget har to innganger som begge går rett inn i fjellet i 5 meter før de svinger 90 grader. Midt i fjellanlegget, som totalt har en lengde på om lag 35m har det vært blitt sprengt inn en gang med trapp til kommandobunkersen over. Kommandobunkersen ble sprengt ved tilbaketrekkningen i 1944/1945 og da ble også denne inngangen ødelagt.

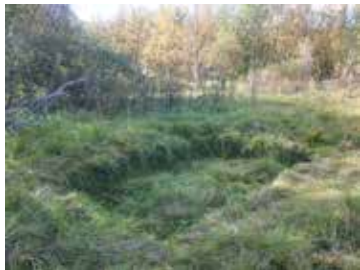
Kom1942-015-015 Grop/nedgravning

Rektangulær grop av uviss funksjon som måler 5x3m. Muligens rester etter latrine.

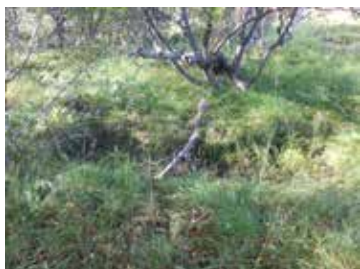
Kom1942-015-016 Grop/nedgravning

Rektangulær grop av uviss funksjon som måler 3x2m. Muligens rester etter latrine.

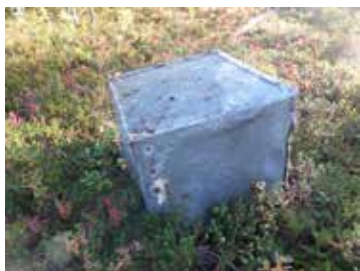
Kom1942-015-017 Løsfunn- ammunisjonskasse

Ammunisjonskasse liggende i skråning. Av aluminium med naglebesatte sider og måler 0.8x0.4m.

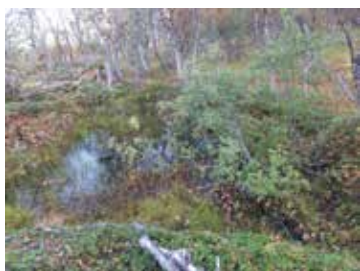
Kom 1942-015-018 Grop/nedgravning

Grop/nedgravning i myrlendt terreng ovenfor kommandobunkers. Muligens en form for vannreservoar. Kvadratisk med mål på 8m x 8m, fylt med vann, derav uviss dybde. Fra nedgravningen er det gravd en grøft som leder i retning kommandobunkersen.

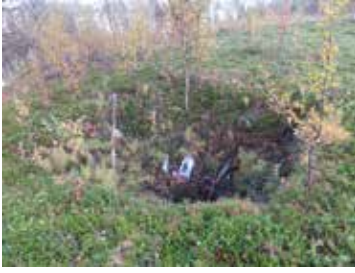
Kom1942-015-019 Skytterstilling

Skytterstilling (luftvern, 5kwk) på bakkekant med utsikt over forlegning på slette under bakkekanten og fjorden for øvrig. Rund i formen med dybde på 1.3m og diameter på 6m. Rester av lavette i tre og jern ligger fortsatt i stillingen, men har blitt flyttet på.

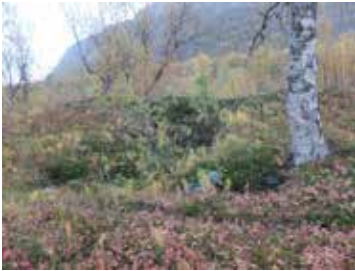
Kom1942-015-020 Lagergrop

Lagergrop for ammunisjon, eventuelt dekningsrom for mannskap rett ved luftvernstilling 019. Oval nedgravning i bakkekant rett nord for luftvernstillinga. Dybde på 1m som måler 6x4m.

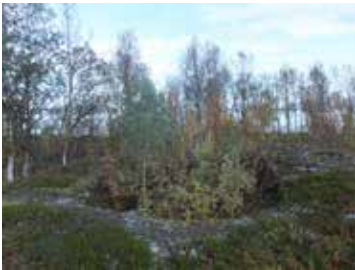
Kom1942-015-021 Skytterstilling

Skytterstilling (luftvern, 5kwk) av samme type som nummer 019 på lokaliteten. 1.5m dyp og diameter på 6,5m. Gjengrodd av bjørkekratt, ikke spor etter lavette i stillingen.

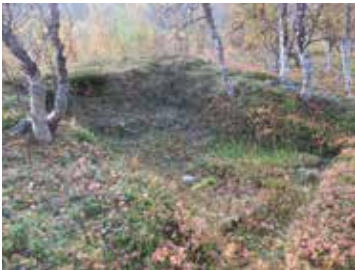
Kom1942-015-022 Lagergrop

Lagergrop for ammunisjon, eventuelt dekningsrom for mannskap rett nord for luftvernstilling nummer 021 på lokaliteten. Gravd inn i bakkekant med dybde på 1.8m og mål på 6x4,5m.

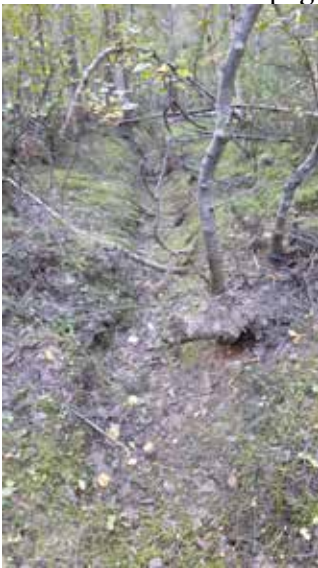
Kom1942-017-004 Løpegrav

Løpegrav som går mellom dekningsrommene (kulturminne 001, 002 og 003 på lokaliteten). Ligger bak en høy steinvoll (kulturminne 005 på lokaliteten). Tydelig markert, men trolig ikke opprinnelig dybde da den er om lag 0.6m dyp i dag. Bredde på 0.5m.
