Eidsfjord Sjøfarm AS

B-undersøkelse, 16015 Russelva, 2021

Høyeste belastning

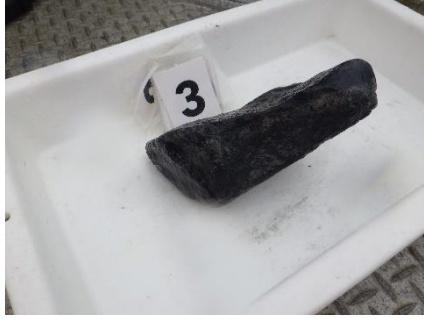
St 3

Kombinert kjemisk og sensorisk analyse gav karakteren 4 – «Meget dårlig» på to stasjoner, karakteren 3 – «Dårlig» på fem stasjoner og karakteren 1 – «Meget god» på seks stasjoner. En stasjon (st.3) bestod av hard bunn. Her var det trolig fjell og/eller stein og det var ikke tilstrekkelig materiale til hverken kjemisk eller sensorisk undersøkelse.
