B-undersøkelse ved Russelva (16015), 2023

Eidsfjord Sjøfarm AS

Akvaplan-niva AS Report: 2023 64472.01

Forfatter(e)	Kari Elisabeth Justad
Dato	20.04.2023
Rapport nr.	2023 64472.01
Antall sider	19
Distribusjon	Gjennom kunde
Kunde	Eidsfjord Sjøfarm AS
Kontaktperson	Ragnhild S. Berg

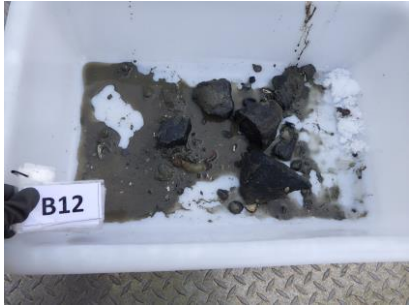
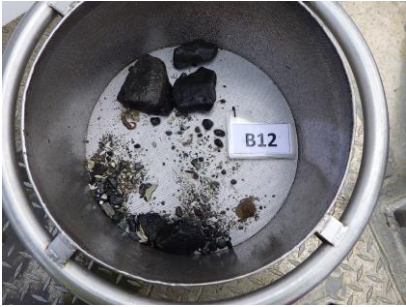
<p>St 6</p>

<p>A white rectangular tray containing a sediment sample labeled B12. The sample consists of dark, irregularly shaped particles and some lighter-colored material.</p>

<p>A circular sieve residue for sample B12, showing dark particles retained on the sieve.</p>
<p>St 7</p>

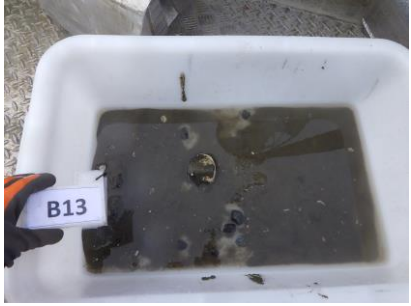
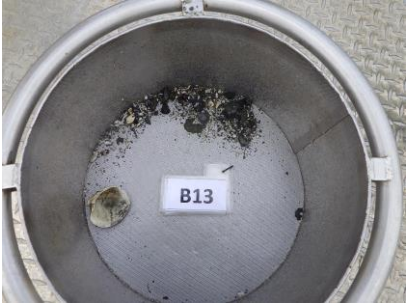
<p>A white rectangular tray containing a sediment sample labeled B13. The sample is dark and appears to be a mixture of fine particles and some larger debris.</p>

<p>A circular sieve residue for sample B13, showing dark particles retained on the sieve.</p>
<p>St 8</p>

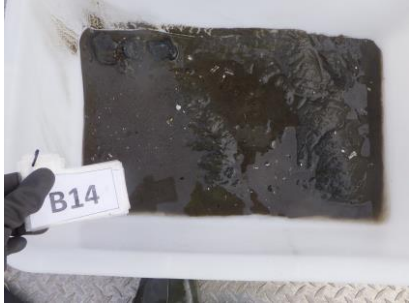
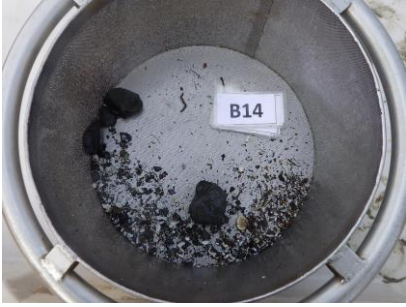
<p>A white rectangular tray containing a sediment sample labeled B14. The sample is dark and appears to be a mixture of fine particles and some larger debris.</p>

<p>A circular sieve residue for sample B14, showing dark particles retained on the sieve.</p>
<p>St 9</p>	<p>Hardbunn – intet bilde.</p>	<p>Hardbunn – intet bilde.</p>

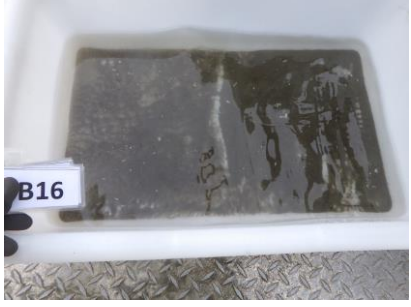
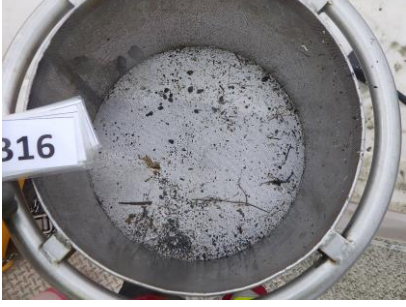
<p>St 10</p>

<p>A white rectangular tray containing a sediment sample labeled B16. The sample is dark and appears to be a mixture of fine particles and some larger debris.</p>

<p>A circular sieve residue for sample B16, showing dark particles retained on the sieve.</p>
