# Forundersøkelse med B-metodikk ved Russelva (16015), 2023

Eidsfjord Sjøfarm AS

Akvaplan-niva AS Report: 2023 64472.02

Forfatter(e)	Kari Elisabeth Justad,
Dato	16.06.2023
Rapport nr.	2023 64472.02
Antall sider	19
Distribusjon	Gjennom kunde
Kunde	Eidsfjord Sjøfarm AS
Kontaktperson	Ragnhild S. Berg

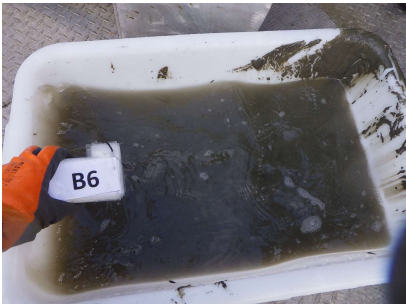
<i>St 4</i>	Hardbunn - intet bilde.	Hardbunn - intet bilde.
<i>St 5*</i>

\*Prøvestasjon 5 feilmerket
