DERES REF: | VÅR REF:
DOKUMENTKODE: 712891-RIG-BREV-002
TILGJENGELIGHET: Åpen

SAGA SKIANLEGG

Områdestabilitet

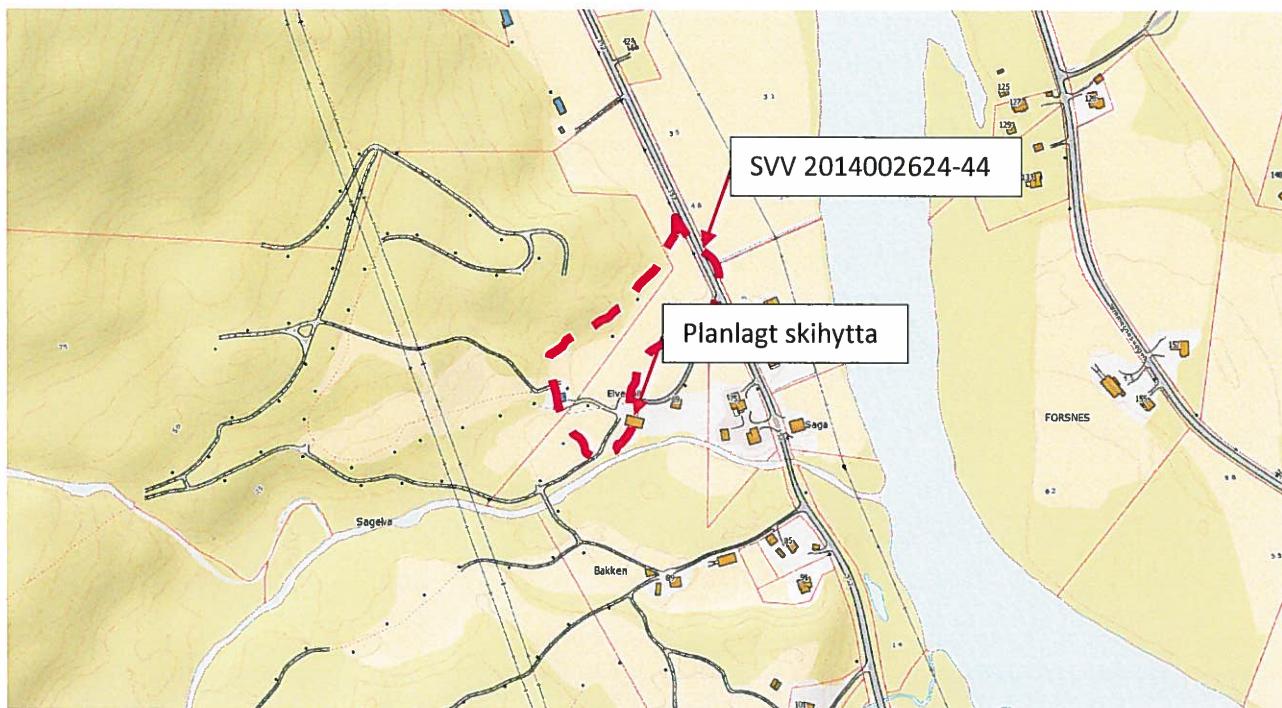
Figur 1. Utsnittet viser tomtas beliggenhet samt tidligere undersøkte områder (Norgeskart.no)
